**Audit technique sommaire - architecture**

**Architectes:**  
BG ARCHITECTES inc

**N. de référence:**  
19-857-C

**Adresse de l'inspection :**  
**Caserne**  
765 Chemin de Ste Anne des Lacs,  
Sainte-Anne-des-Lacs, QC J0R 1B0

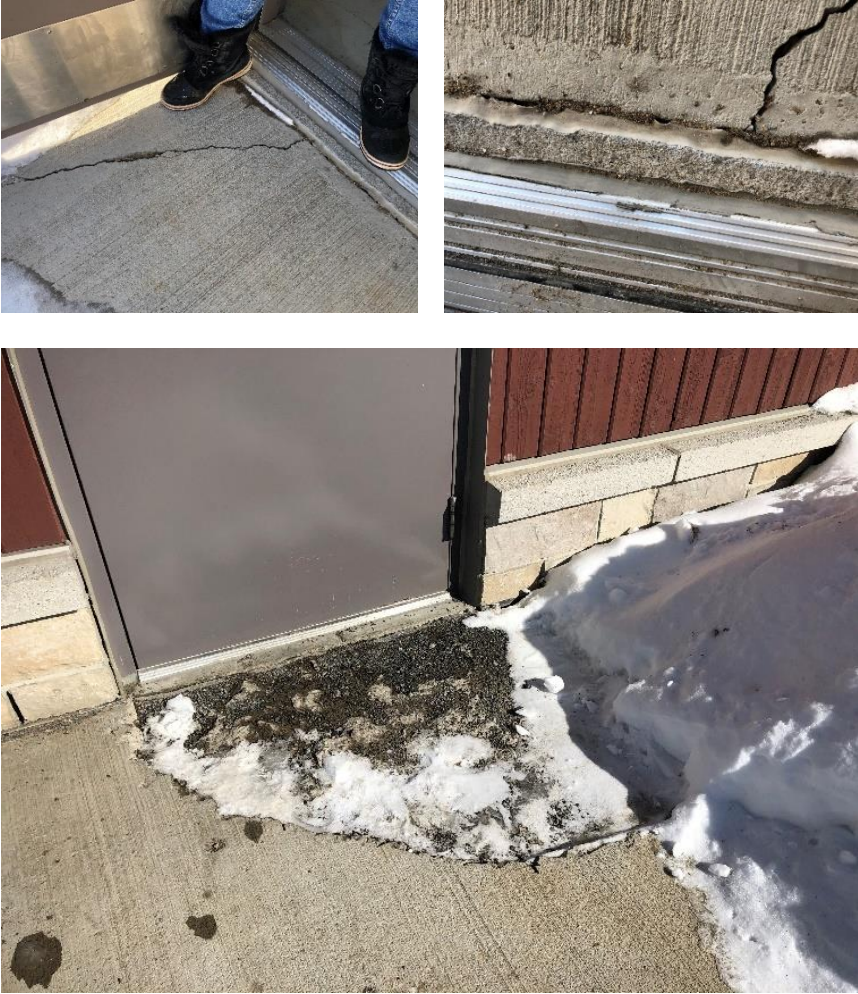
Items	Constat	Intervention	1 2 3 4
<b>H – Inspections :</b>			
<b>H1 : Façades générales</b>	<p><b>H1.1)</b> La dalle de ciment est craquée à de nombreux endroits</p> <p><b>C:</b> Le plancher doit être refait.</p> <p><b>S :</b> Éviter d'utiliser du sel de déglçage durant la saison hivernale. Utiliser des produits de remplacement adaptés aux surfaces (sans danger).</p>		<p>X</p> <p>X</p>

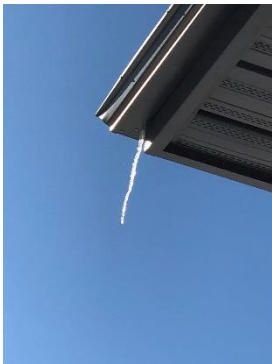
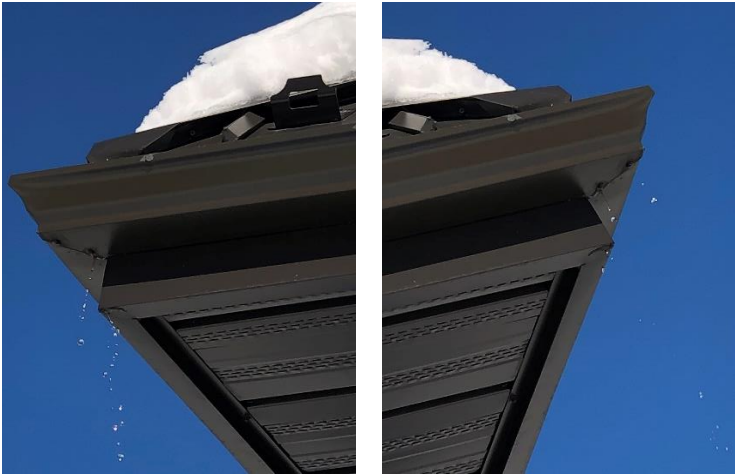
<p><b>H1.2)</b> Les gouttières doivent être éloignées du bâtiment.  <b>C :</b> Il n'y a pas assez de descente et on peut observer que le joint entre les gouttières sont à corriger car l'eau coule et il y a formation de glaçons.</p>

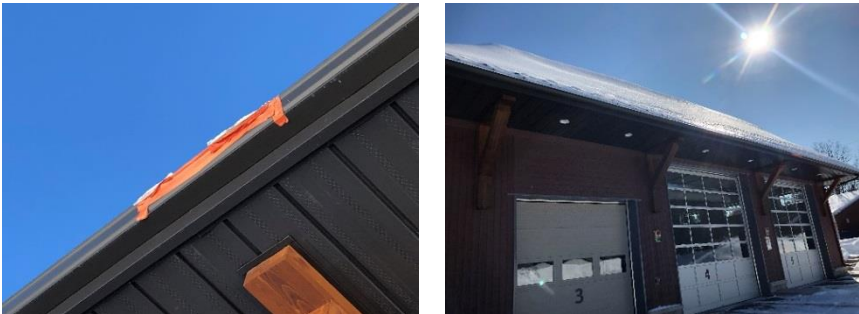
<p>X</p>
	<p><b>H1.3)</b> On peut observer qu'il y a de l'eau qui coule dans le soffite. De plus, le fascia est abimé  <b>S:</b> BG recommande des travaux correctifs du revêtement afin d'assurer la longévité de la façade.</p>

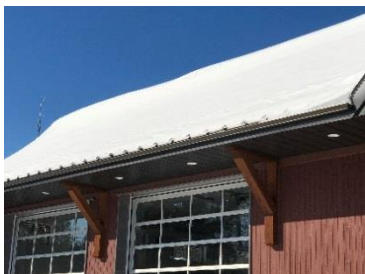
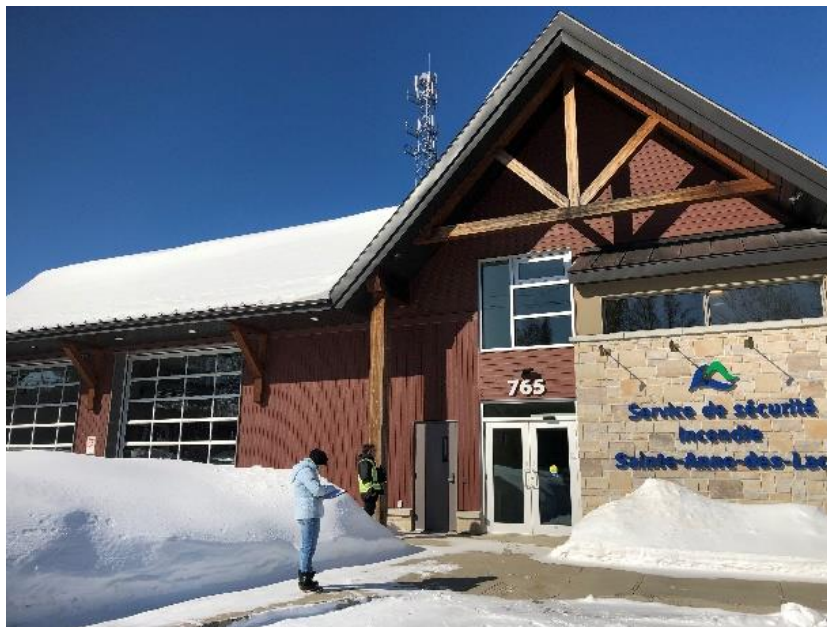
**H1.4)** La finition du revêtement des murs et structure en bois sont défraîchies par un manque d'entretien.  
**S:** BG recommande des travaux correctifs du revêtement afin d'assurer la longévité de la façade.

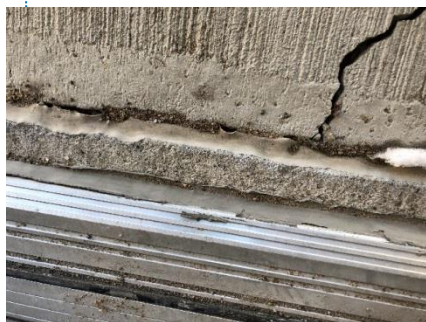
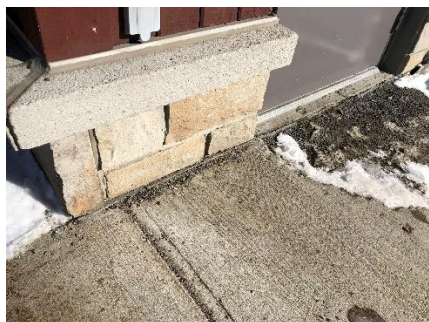
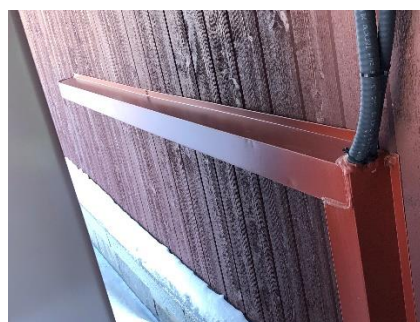
**H1.5)** Les joints de scellant à la jonction du revêtement du bâtiment montre déjà des faiblesses.  
**S:** BG recommande que le calfeutrage soit inspecté et remplacé périodiquement.

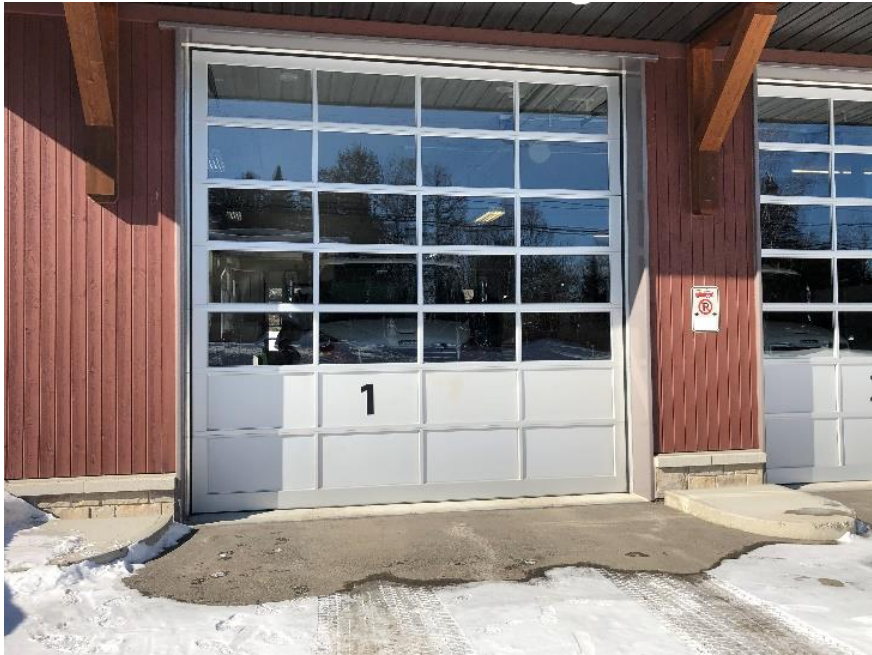
<u>Items</u>	<u>Constat</u>	<u>Intervention</u>	<u>1 2 3 4</u>
	<p><b>H1.6)</b> Le client souligne qu'il manque des éléments de protection dans les deux côtés des portes de garage.</p> <p><b>S :</b> Les bollards de chaque côté des portes de garage sont absents. L'installation des bollards sont fortement conseillés.</p>

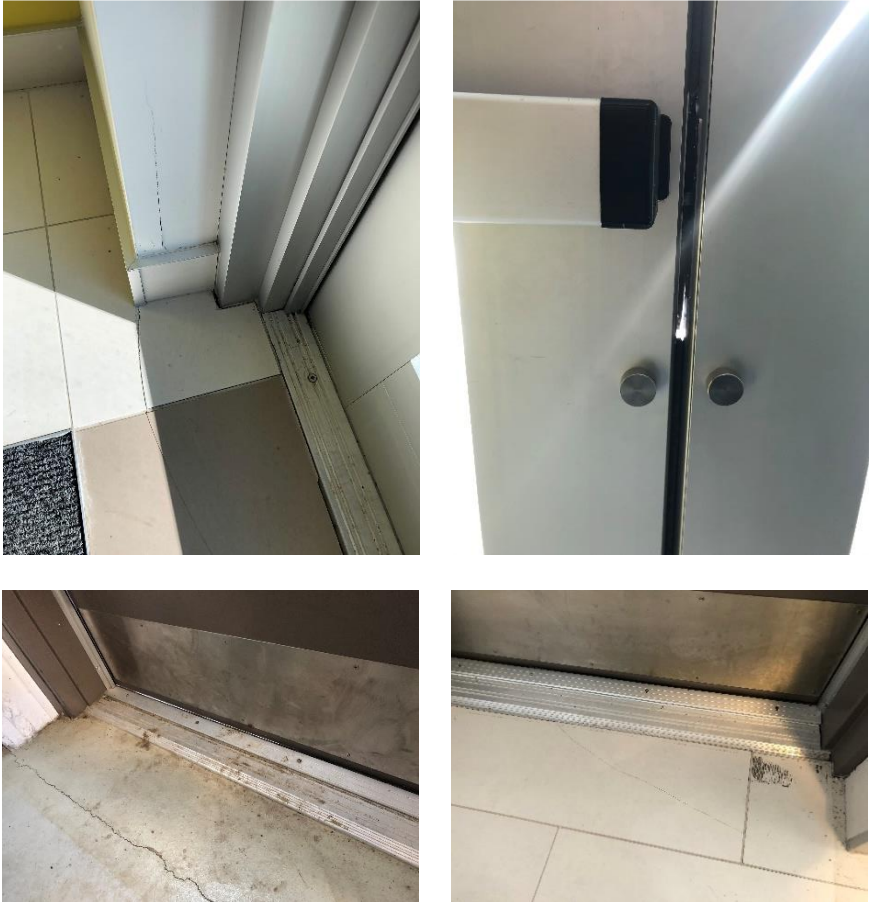
Items	Constat	Intervention	1 2 3 4
<ul style="list-style-type: none"> <li>○ <b>H2 : Rez-de-chaussée et mezzanine</b></li> </ul>	<p><b>H2.1)</b> Le client souligne qu'il fait froid dans le portique.</p> <p><b>C :</b> Nous constatons qu'il y a un espace entre les portes d'entrées, un ajustement de la quincaillerie semble requis.</p>

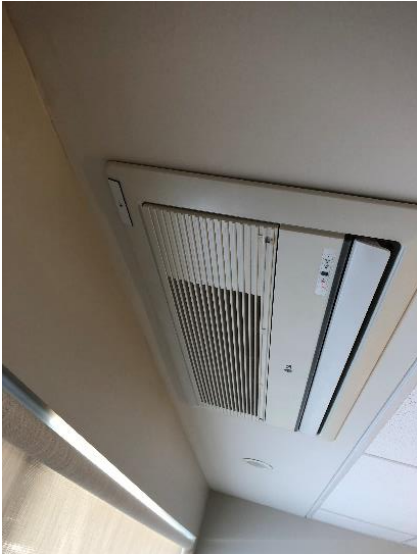
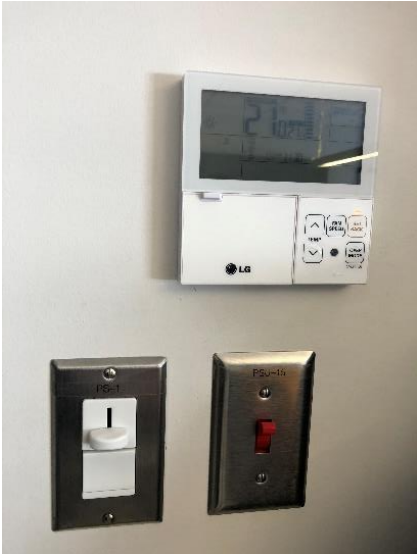
<u>Items</u>	<u>Constat</u>	<u>Intervention</u>	<u>1 2 3 4</u>
	<p><b>H2.2)</b> Le client nous explique que le système de ventilation n'est pas bien balancé.  <b>C :</b> Un ingénieur doit être mandaté pour valider l'état de la situation.</p>

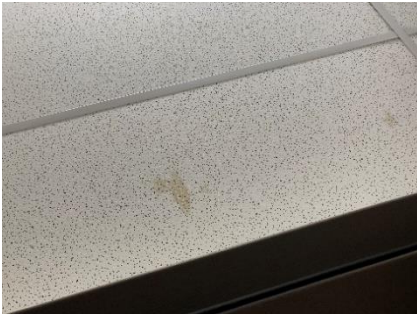
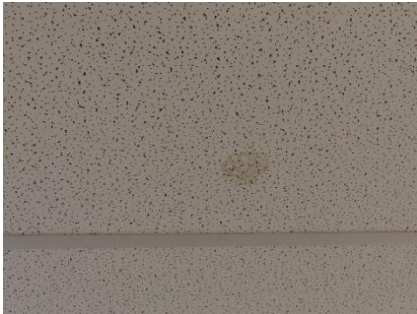
<p>X</p>
	<p><b>H2.3)</b> Nous pouvons voir des taches d'eau au plafond à quelques endroits.  <b>C :</b> Puisque la cuisine de l'étage se situe juste au-dessus, il y a possiblement un problème de condensation sur la tuyauterie ou une fuite légère à expertiser, voir ing.</p>

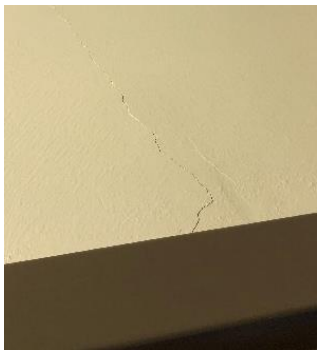
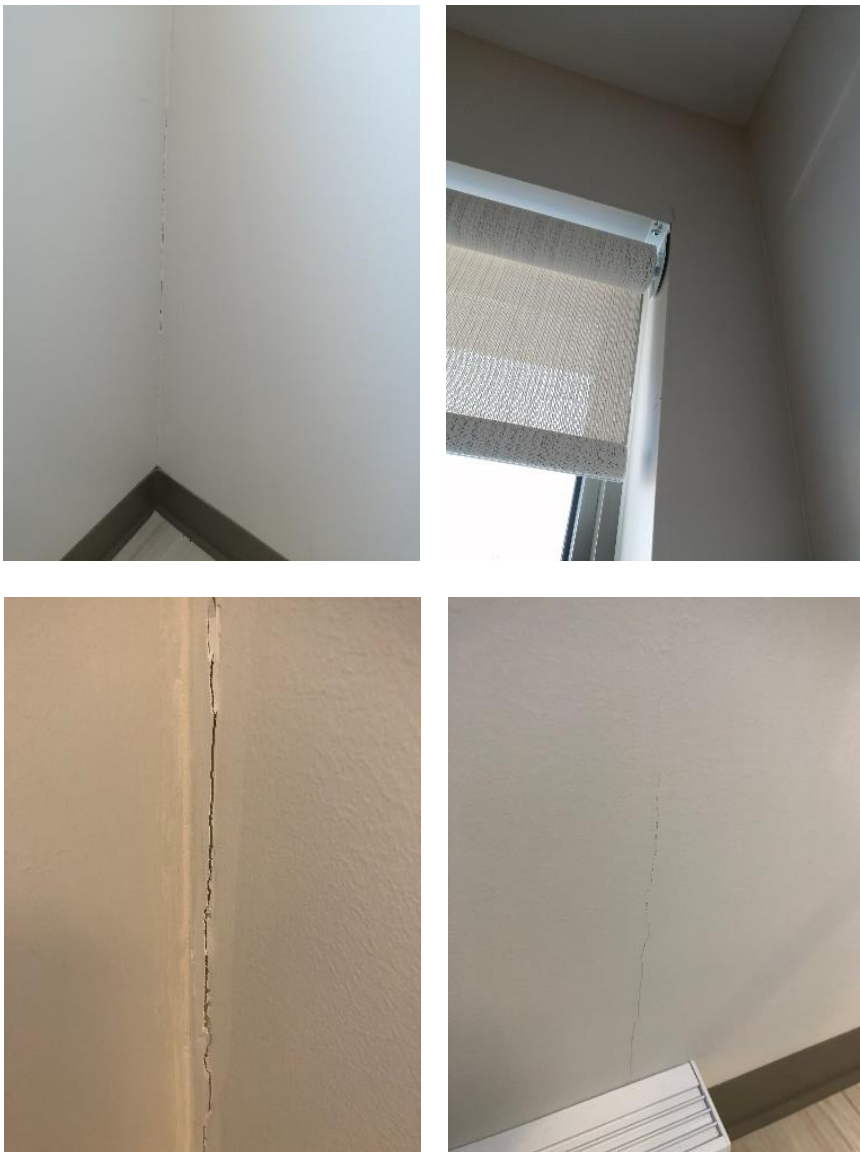
<p><b>H2.4)</b> BG observe des fissures dans le gypse au-dessus des fenêtres et dans les coins.  <b>C :</b> Valider l'évolution dans le temps et procéder aux réparations ou à une expertise si nécessaire.</p>

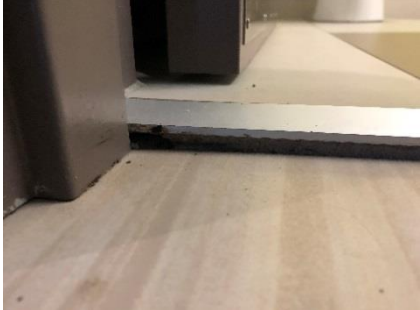
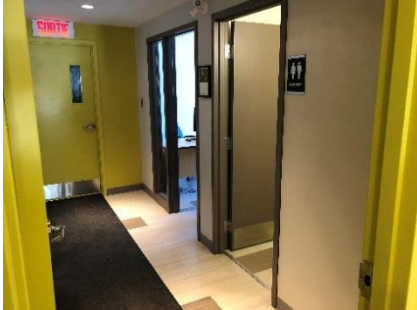
<u>Items</u>	<u>Constat</u>	<u>Intervention</u>	<u>1 2 3 4</u>
	<p><b>H2.5)</b> Nous constatons que le nivellement de finition n'a pas été adéquatement réalisé avant la mise en place des finis de plancher.  <b>C :</b> Une moulure de transition approprié pourrait possiblement faire le travail.</p>

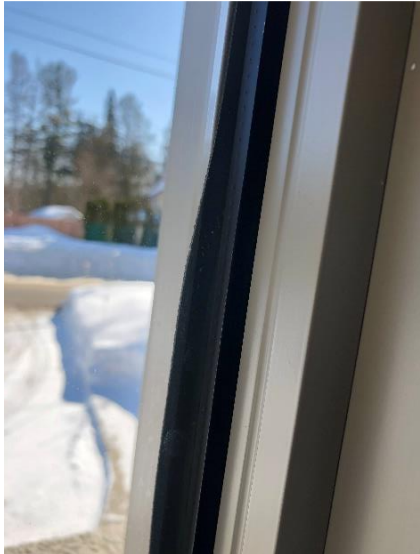
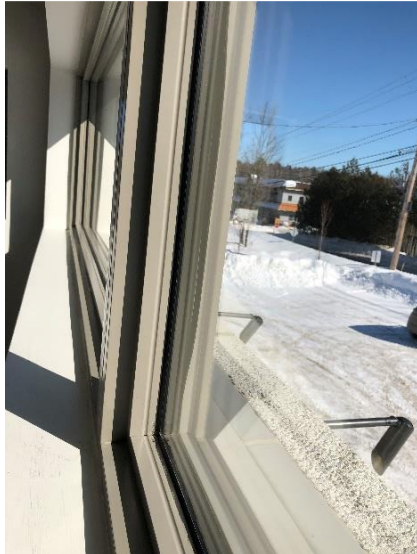
<p>X</p>
	<p><b>H2.6)</b> Une garniture d'étanchéité de l'une des fenêtres de la cage d'escalier à côté de la porte principale est décollée.</p> <p><b>C :</b> Item doit être corrigé – contacter la compagnie qui a procédé à l'installation des fenêtres.</p>

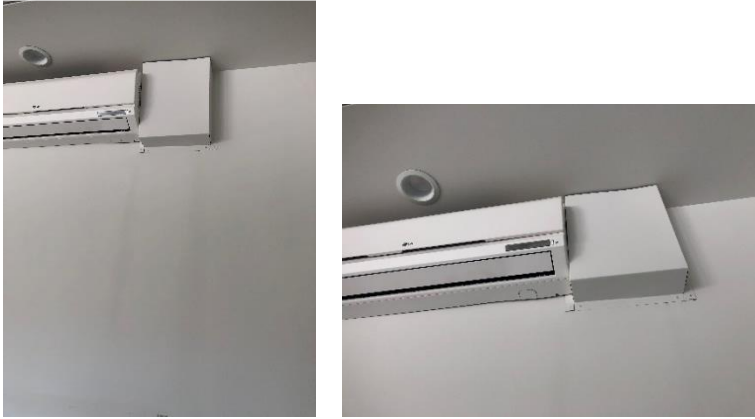
Items	Constat	Intervention	1 2 3 4
	<p><b>H3.4)</b> Le client souligne que l'été, lorsqu'il fait humide, il y a de la condensation et de l'eau qui coule des airs climatisés.</p> <p><b>C :</b> Nous constatons effectivement des traces d'humidité sur le gypse. Sa progression doit être surveillée et documentée. S'il y a progression, une expertise par un ingénieur en mécanique du bâtiment sera requise.</p>

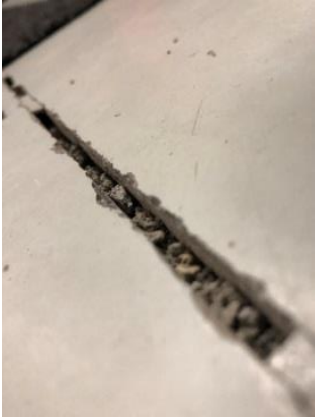
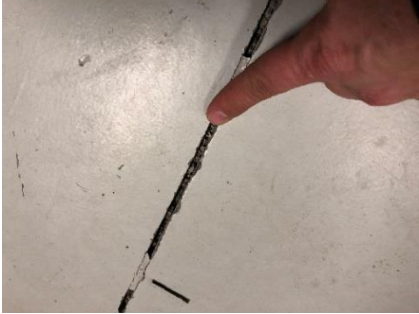
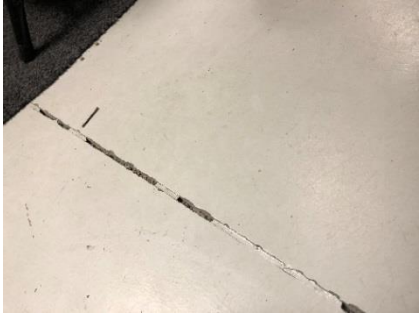
<p><b>H4.1)</b> Dans la salle des bunkers, il manque les joints de scellant dans les joints de dilatation séparant les dalles de béton au sol.  <b>S:</b> BG recommande des travaux correctifs des scellants.</p>

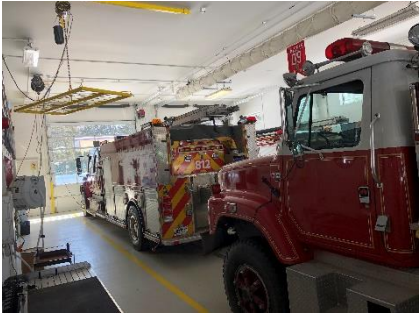
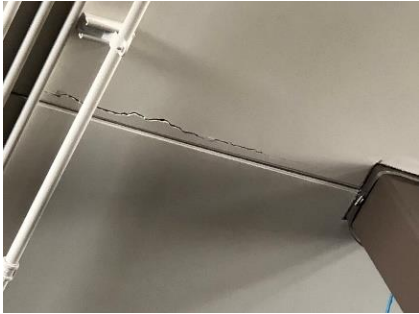
<p>X</p>
	<p><b>H4.2)</b> Nous constatons que le plafond est abimé, dans le garage.  <b>C :</b> Valider l'évolution des dénivellations et expertiser si la situation s'accroît.</p>

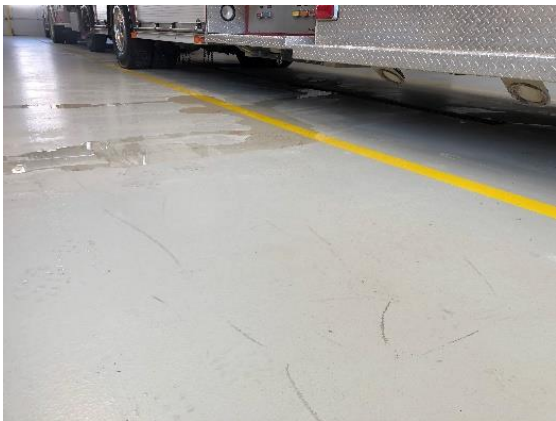
Items	Constat	Intervention	1	2	3	4
	<p><b>H4.3)</b> Nous constatons que la position du drain n'est pas optimale. Il se trouve dans le corridor et non sous le camion.</p> <p><b>S :</b> Le déplacement et l'ajout d'un drain supplémentaire pourrait être ajouté pour régler cette situation.</p>

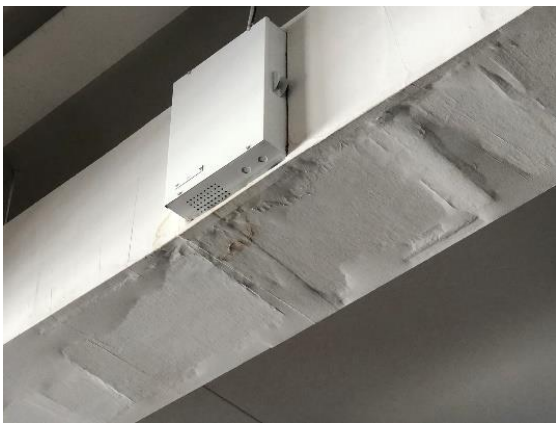
X			
	<p><b>H4.4)</b> Les conduits du système d'échangeur montrent des signes de rouille.</p> <p><b>C :</b> Le problème peut être causé par de la condensation ou de l'humidité ambiante, à valider par un ingénieur en mécanique du bâtiment.</p>

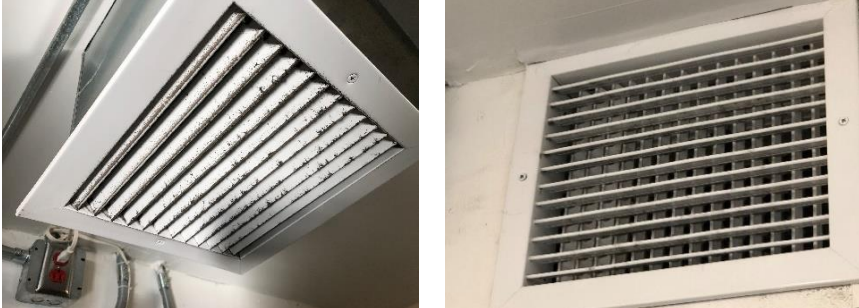
<u>Items</u>	<u>Constat</u>	<u>Intervention</u>	<u>1 2 3 4</u>
	<p><b>H4.5)</b> Nous pouvons observer de la poussière dans les grilles ainsi que tout autour des joints des conduit qui sont mal scellés. Le client nous à informer que les filtres de l'échangeur d'air sont changés 1 fois par année, mais c'est le seul entretien qui a été fait jusqu'à maintenant.  <b>C :</b> Un nettoyage en profondeur est requis.</p>

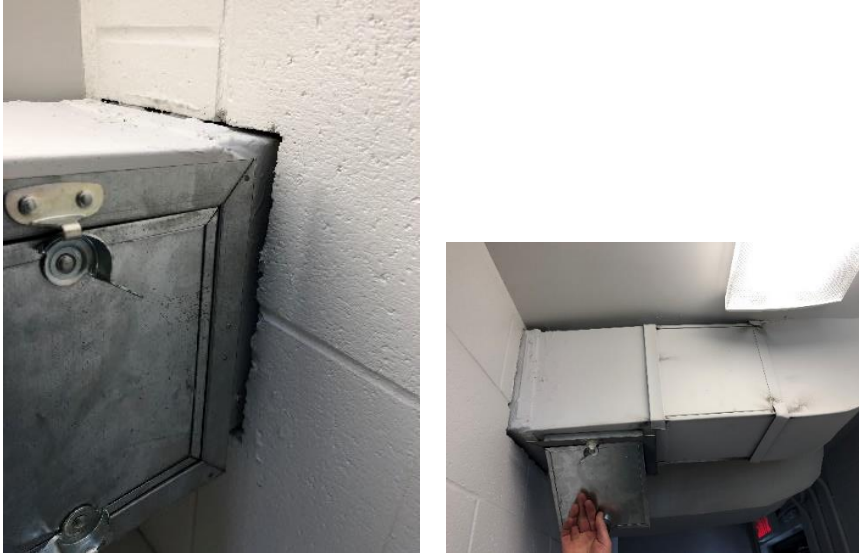
X
	<p><b>H4.6)</b> BG constate qu'il n'y a pas d'isolation entre le conduit de ventilation et les murs.  <b>C :</b> Suivant les constats, nous recommandons une analyse par un ingénieur en mécanique du bâtiment.</p>

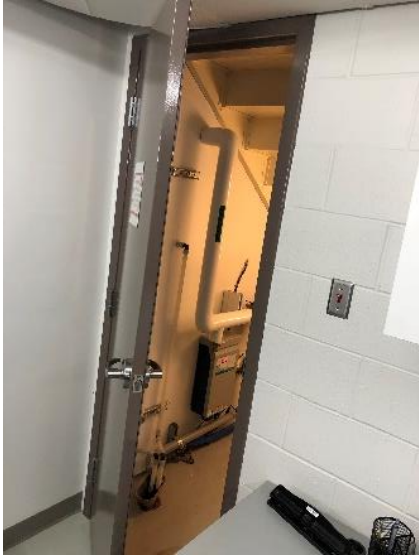
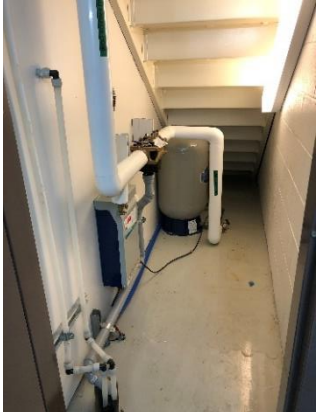
<u>Items</u>	<u>Constat</u>	<u>Intervention</u>	<u>1 2 3 4</u>
	<p><b>H4.7)</b> La porte dans la salle des apparia (sous les escaliers) frotte sur le cadrage.  <b>C :</b> Un ajustement de la quincaillerie semble requis.</p>

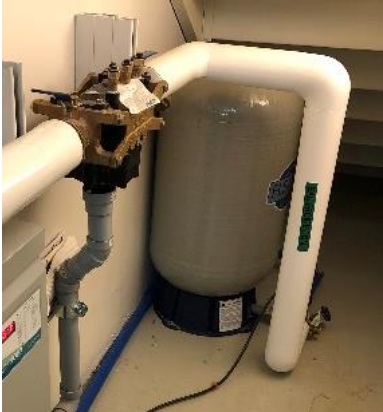
<p><b>H4.8)</b> Le client souligne que réservoir d'eau est insuffisant ainsi que le galonnage et HP du moteur.  <b>C :</b> Un ingénieur en mécanique du bâtiment doit être mandaté pour valider la situation.</p>

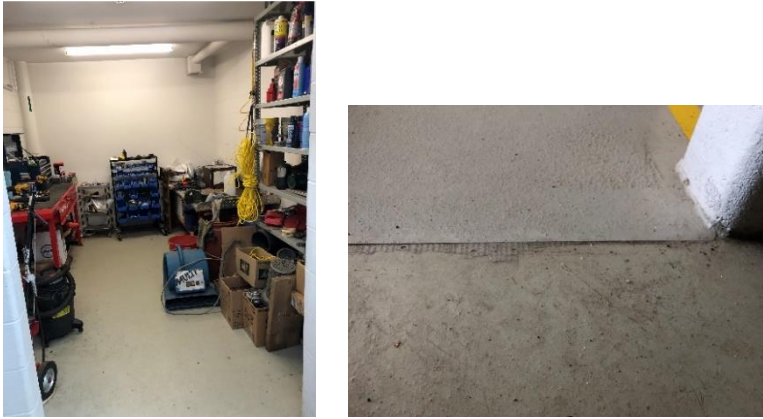
<u>Items</u>	<u>Constat</u>	<u>Intervention</u>	<u>1 2 3 4</u>
	<p><b>H4.9)</b> Le finis du plancher de la salle d'outil présente des signes d'usure.  <b>S :</b> Il serait important de valider les exigences d'entretiens du fini de plancher (époxy) en fonction des produits qui y sont utilisés.</p>

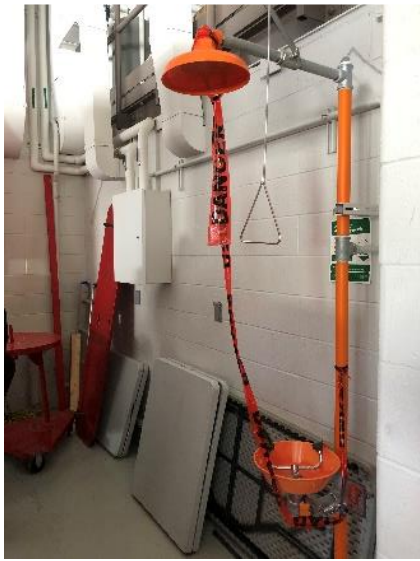
X
	<p><b>H4.10)</b> Le client souligne que la pression d'eau de la douche d'urgence n'est pas suffisante.  <b>C :</b> Un ingénieur en mécanique du bâtiment doit être mandaté pour valider la situation.</p>

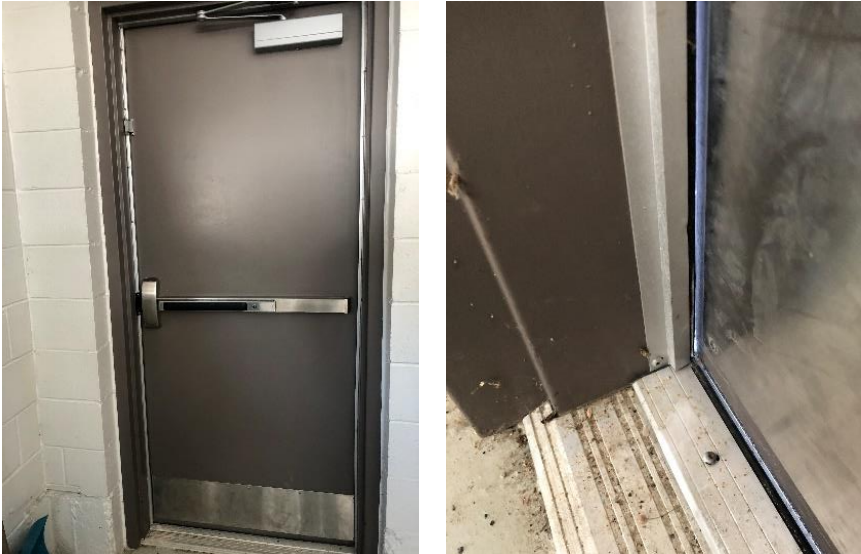
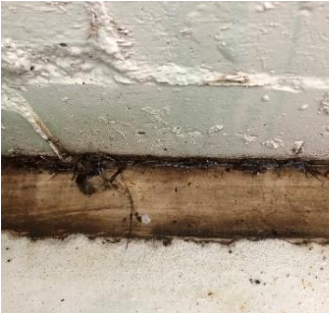
Items	Constat	Intervention	1 2 3 4
	<p><b>H4.13)</b> Les deux portes d'accès à l'arrière du garage ne sont pas bien installées, on peut voir le jour.</p> <p><b>C :</b> Un ajustement de la quincaillerie semble requis.</p>

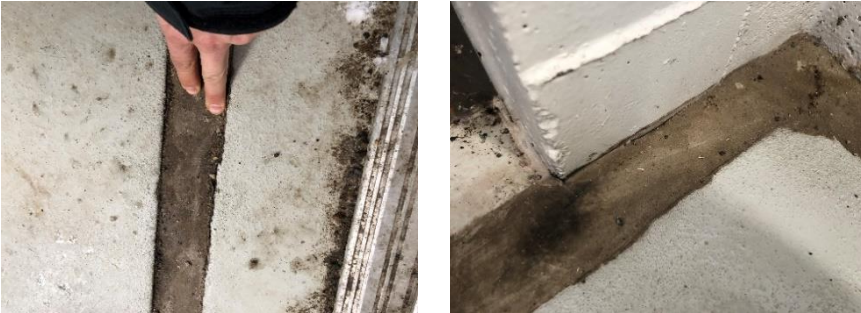
<p><b>H4.14)</b> Le joint de dilatation entre la dalle et la fondation est trop large et gorgé d'eau qui rentre par la porte (côté du chemin des oies) il y a de la moisissure sur le joint le long du mur.</p> <p><b>C :</b> La provenance de cette eau doit être déterminé pour éliminer tout risque de moisissures.</p>

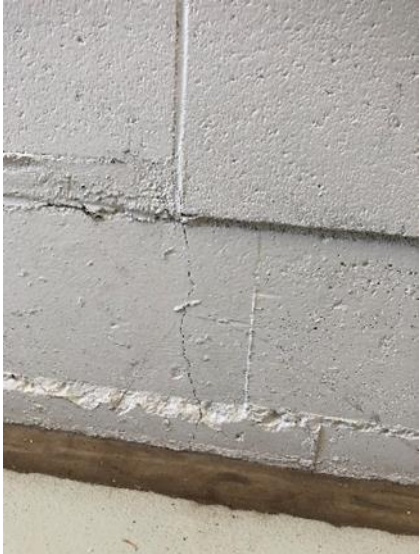
<u>Items</u>	<u>Constat</u>	<u>Intervention</u>	<u>1 2 3 4</u>
	<p><b>H4.15)</b> Il y a des fissures dans le mur de fondation dont certaines continues sur le revêtement de bloc architecturale.</p> <p><b>C :</b> Les fissures doivent être surveillées et ses progressions doivent être documentées. S'il y a progression, une expertise par un ingénieur en structure sera requise.</p>

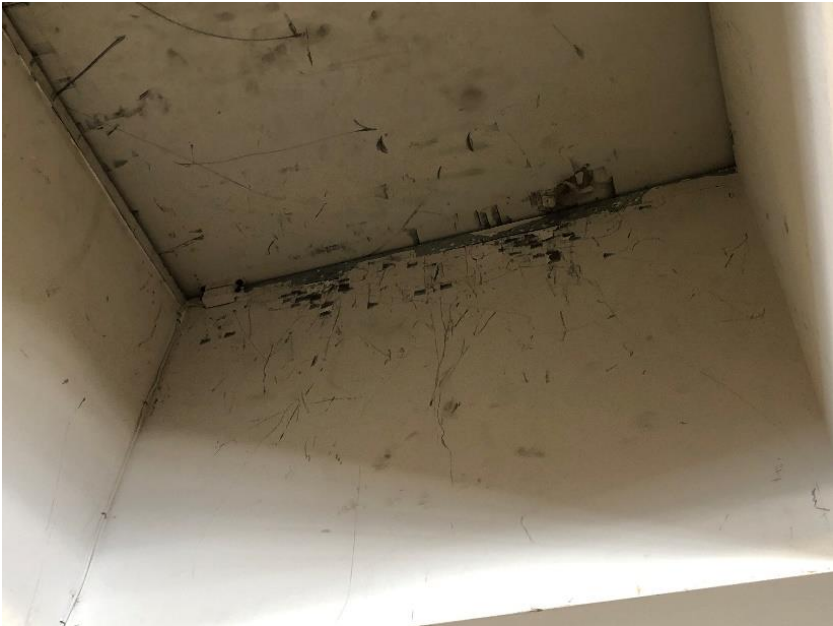
<u>Items</u>	<u>Constat</u>	<u>Intervention</u>	<u>1 2 3 4</u>
	<p><b>H5.2)</b> La trappe d'accès au toit est endommagée.  <b>C :</b> BG recommande les correctifs. De plus, nous recommandons l'ajout de lumière dans l'entretoit afin de sécuriser l'accès de la deuxième trappe.</p>
