**Audit technique sommaire - architecture**

**Architectes:**  
BG ARCHITECTES inc

**N. de référence:**  
19-857-B

**Adresse de l'inspection :**  
**Garage Municipal**  
773 Chemin de Ste Anne des Lacs,  
Sainte-Anne-des-Lacs, QC J0R 1B0

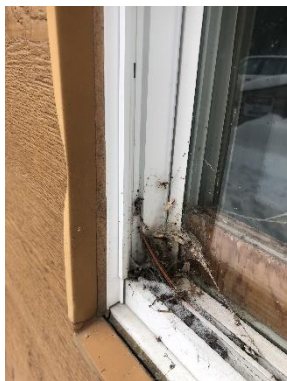
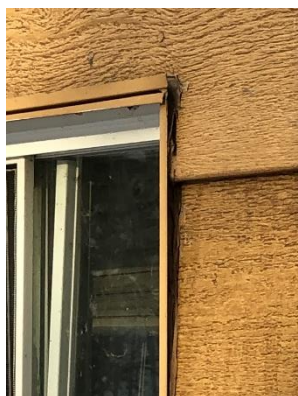
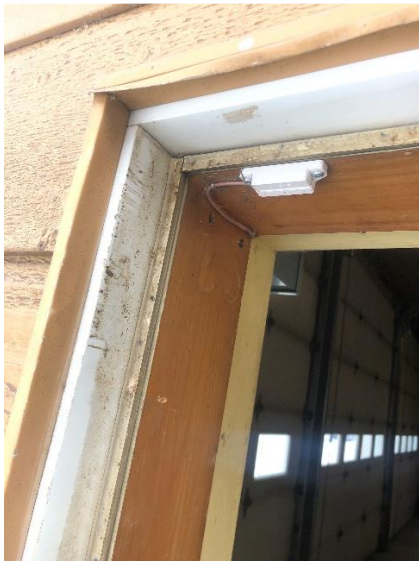
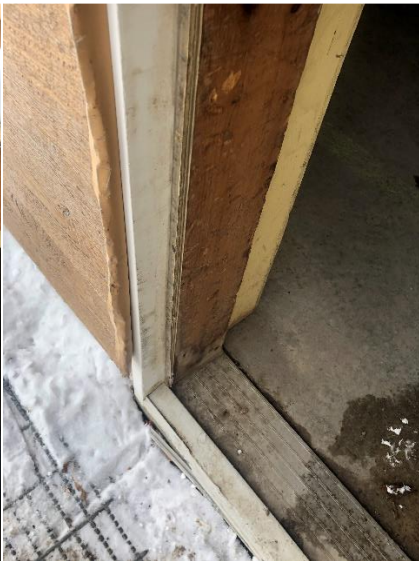
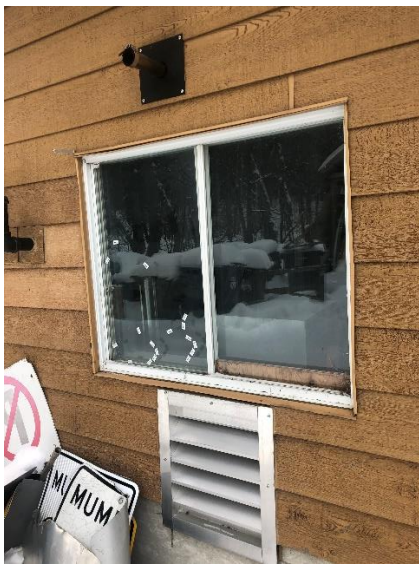
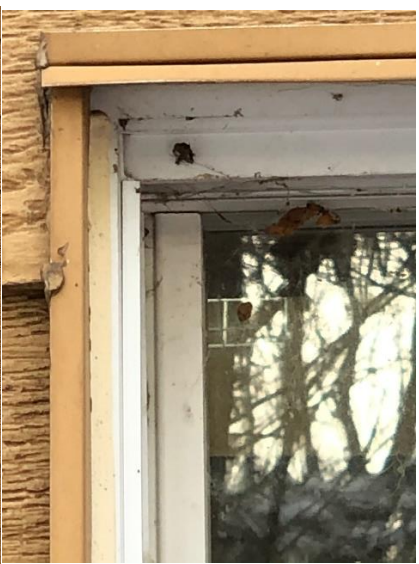
<p><b>H1.1)</b> Les joints de scellant, à la jonction des cadres des portes et fenêtres, ainsi que du revêtement du bâtiment, présentent des signes avancés d'usure (ils sont abimés ou manquants).</p> <p><b>C:</b> Les scellants doivent être remplacés afin d'éviter les risques d'infiltrations d'eau.</p>

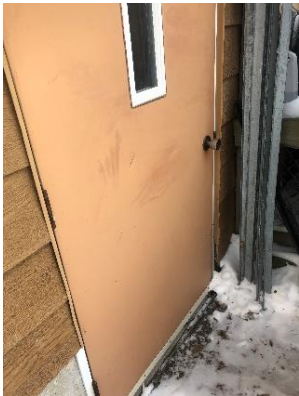
<p><b>H1.2)</b> La porte d'entrée est endommagé.  <b>S:</b> BG suggère de la remplacer par une porte en aluminium plus résistant et adapté à l'usage du bâtiment. La nouvelle porte réduira aussi les pertes de chaleur.</p>

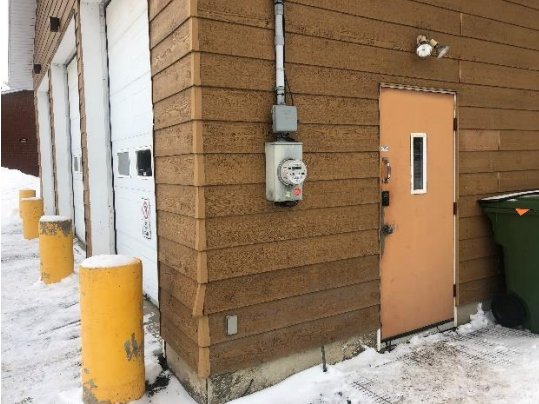
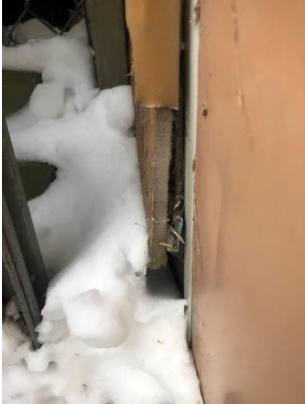
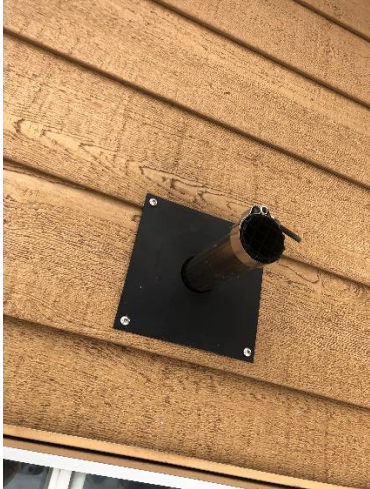
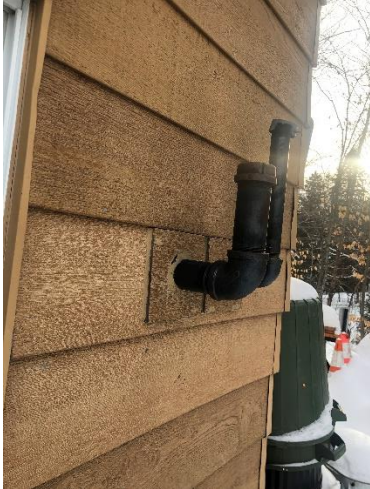
<table border="1"> <tr> <td></td> <td></td> <td></td> <td></td> <td></td> </tr> <tr> <td></td> <td></td> <td></td> <td></td> <td>X</td> </tr> </table>										X
				X									
	<p><b>H1.3)</b> Il n'y a pas de scellant au contour de plusieurs entrées électriques et/ ou de ventilation.  <b>C :</b> La mise en place d'un joint de scellant au contour de tout élément traversant le mur est requise afin d'éliminer les infiltrations d'eau potentielle.</p>

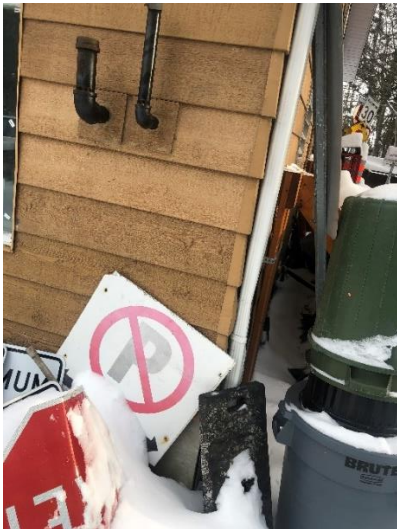
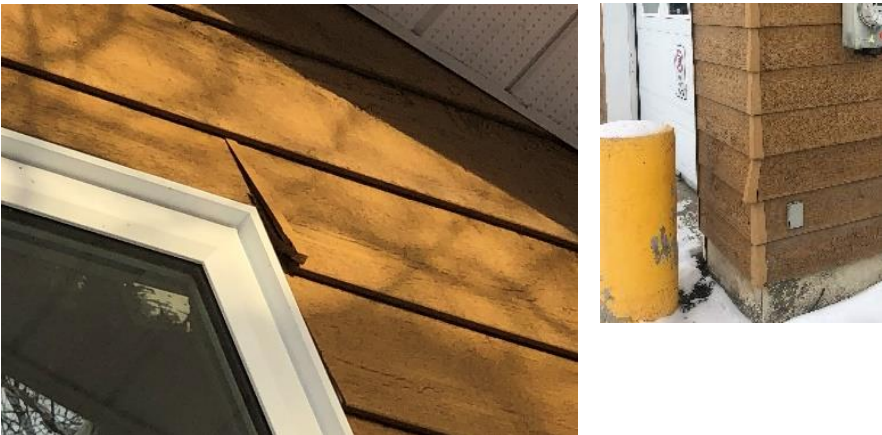
<p><b>H1.9)</b> Lors de cette inspection, il a été remarqué quelques anomalies (endommagés) au niveau du revêtement de déclin du bâtiment.  <b>C:</b> Suivant les constats, nous recommandons un relevé exhaustif des surfaces. Des travaux correctifs sont requis afin d'assurer la longévité de la façade.</p>

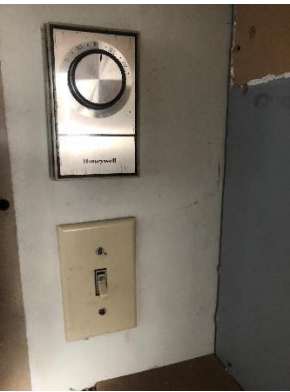
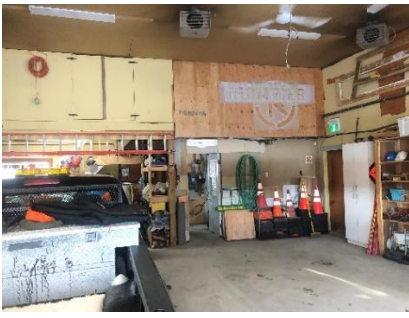
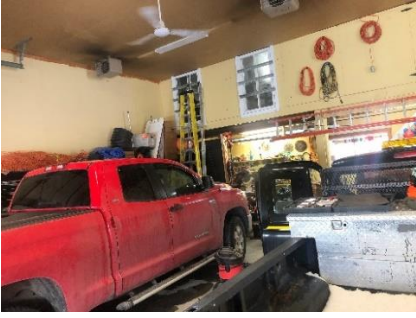
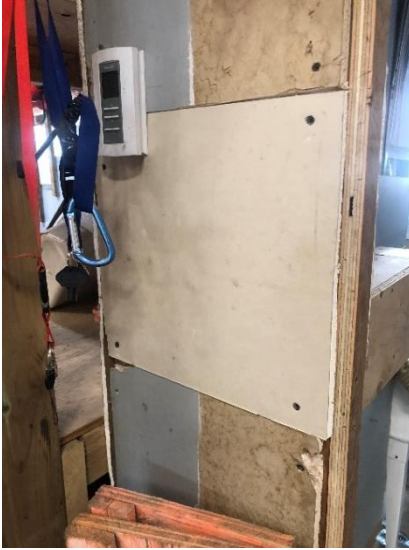
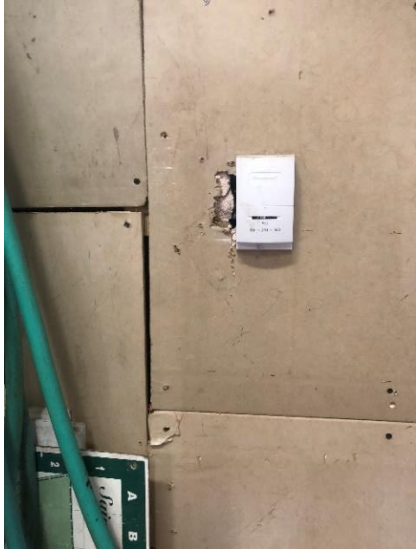
Items	Constat	Intervention	1 2 3 4
<ul style="list-style-type: none"> <li>o <b>H2 : Rez-de-chaussée et mezzanine</b></li> </ul>	<p>Le rez-de-chaussée du bâtiment abrite le stationnement, l'officine ainsi que les bureaux administratifs du département.</p> <p><b>H2.1)</b> BG constate une déficience du système de chauffage. De plus, il manque l'installation de plinthe électrique dans plusieurs salles, et le système de contrôle est endommagé et/ou mal installé ( finition et câblage).</p> <p><b>C :</b> Suivant les constats, nous recommandons une évaluation du système de ventilation (climatisation et chauffage) par un ingénieur en mécanique du bâtiment.</p>		X

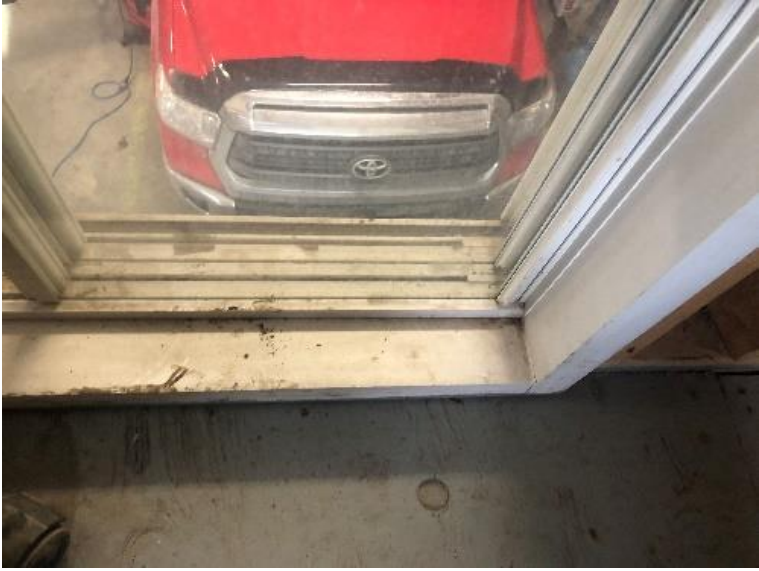
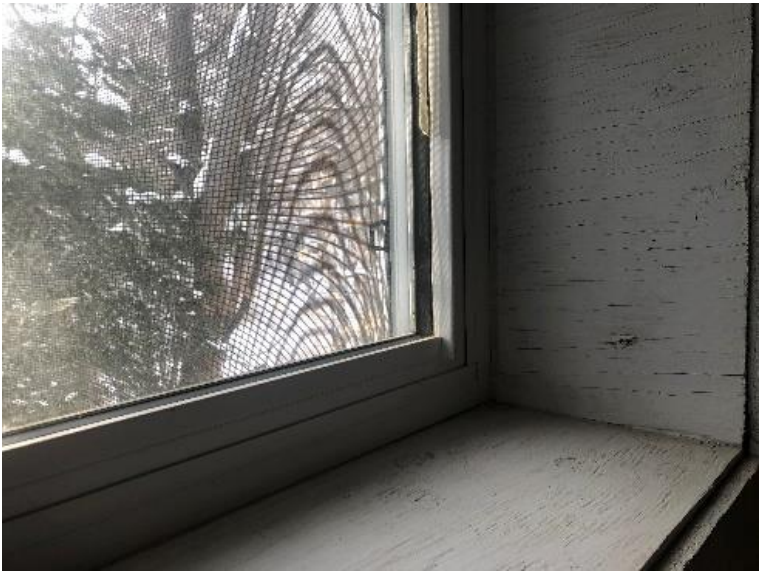
<u>Items</u>	<u>Constat</u>	<u>Intervention</u>	<u>1 2 3 4</u>
	<p><b>H2.2)</b> La plupart des fenêtres existantes sont en verre simple ou en plexiglass.  <b>S:</b> Afin de minimiser les pertes de chaleur, BG suggère son remplacement par des fenêtres avec des vitrages de type thermos.</p>

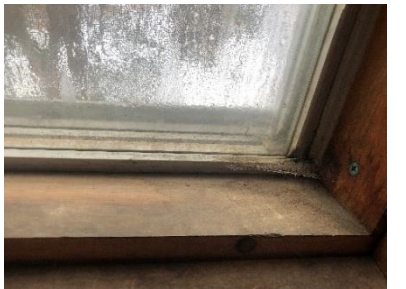
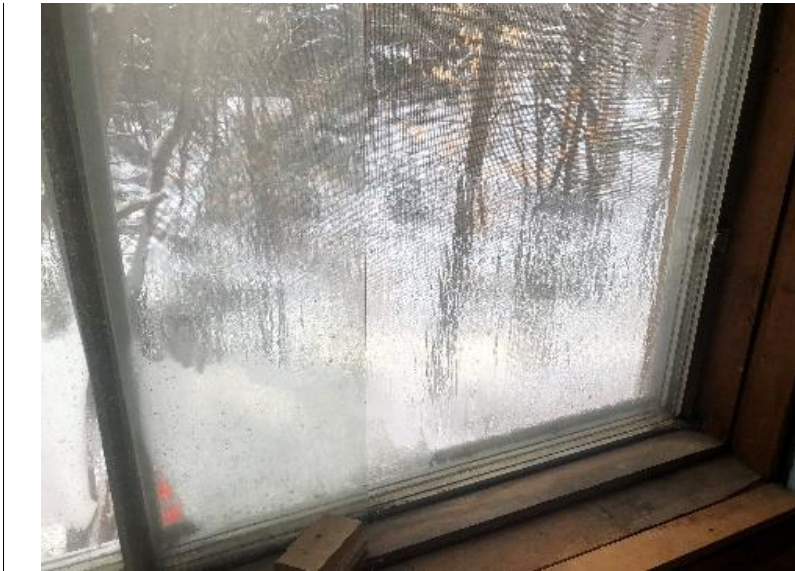
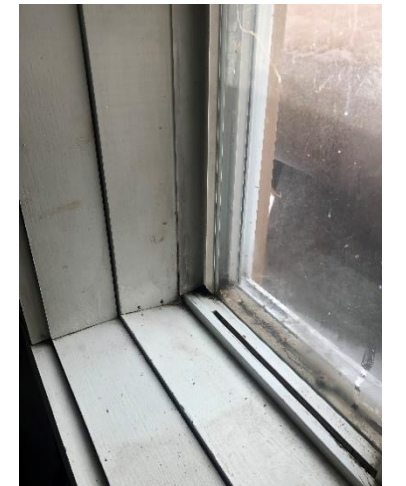
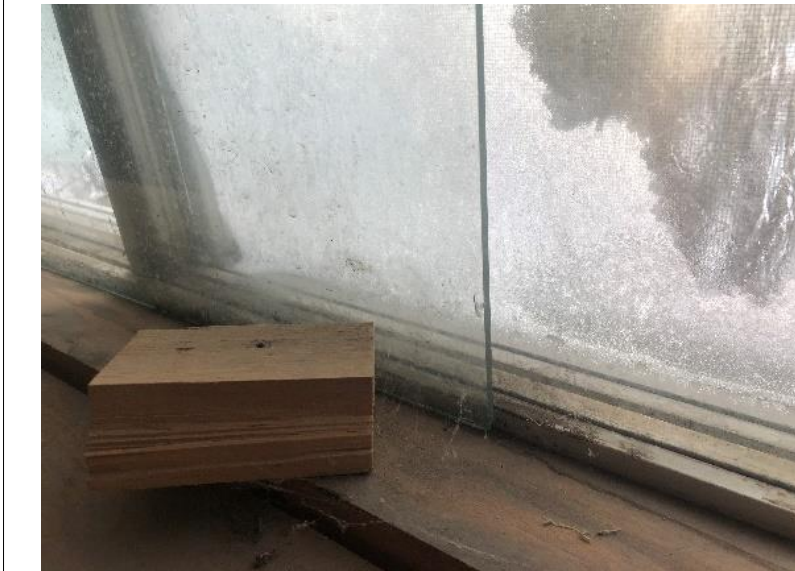
<u>Items</u>	<u>Constat</u>	<u>Intervention</u>	<u>1 2 3 4</u>
	<p><b>H2.3)</b> Lors de cette inspection, BG a identifié de l'humidité et de la moisissure dans plusieurs murs.</p> <p><b>C :</b> Nous recommandons la démolition, décontamination et la reconstruction des murs.</p>

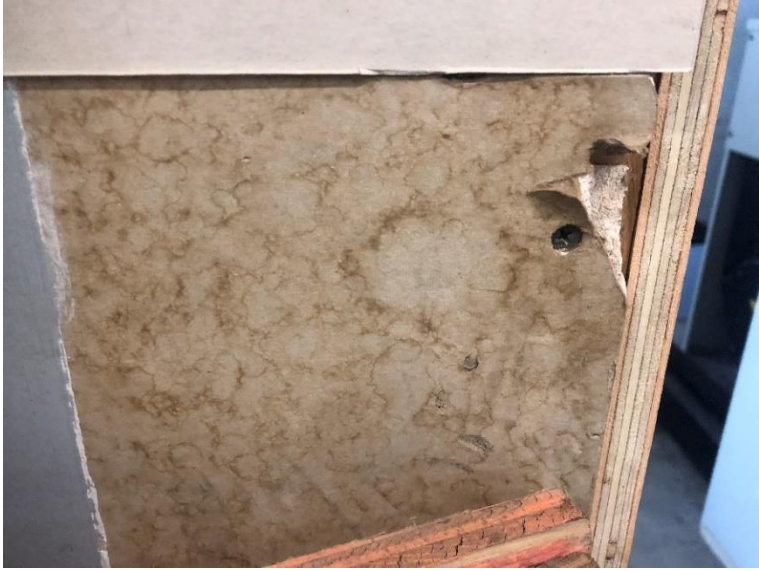
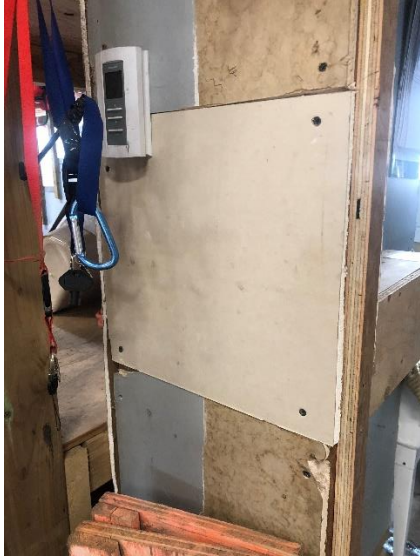
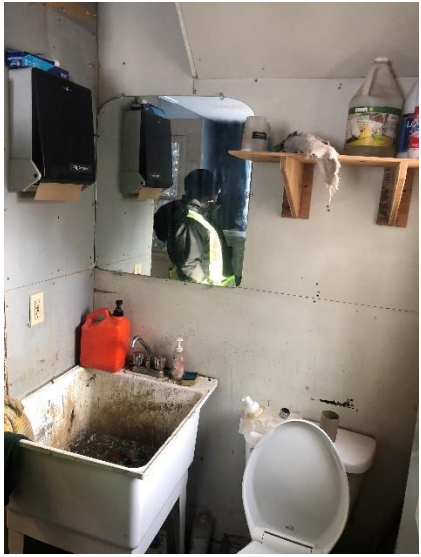
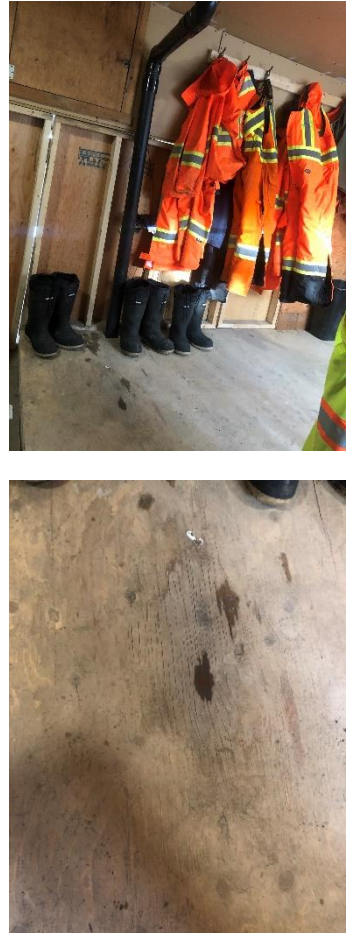
<p><b>H2.4)</b> Nous constatons la présence de signe d'infiltration d'eau provenance de la toiture. Le plafond de gypse est abimé et présente des signes d'humidité.  <b>C</b> : Vérification de la cause de l'humidité et réparation du plafond et peinture (inspection approfondie requise).</p>

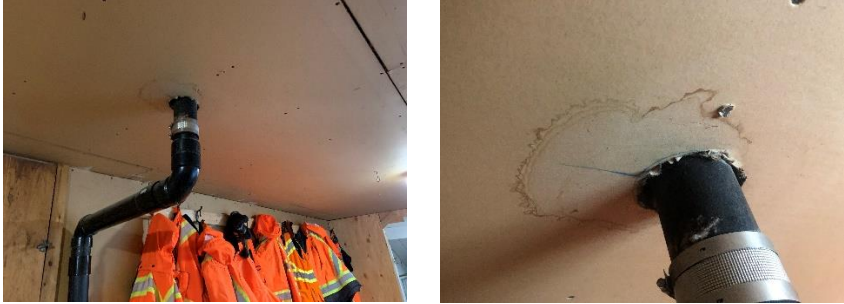
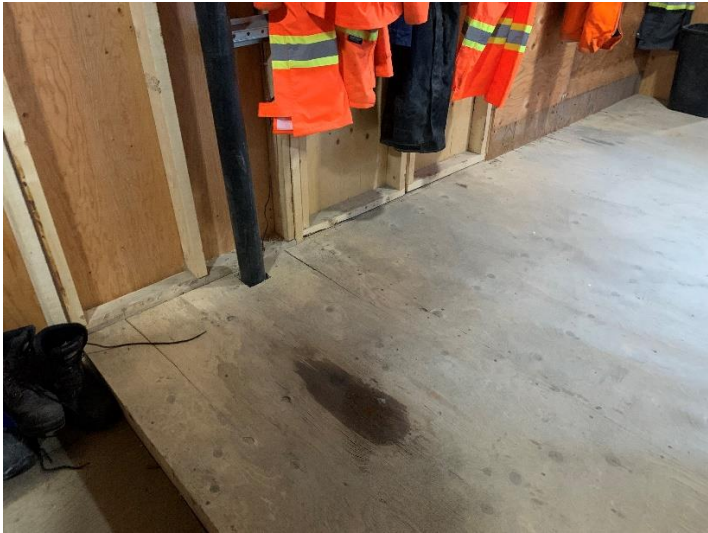
<u>Items</u>	<u>Constat</u>	<u>Intervention</u>	<u>1 2 3 4</u>
	<p><b>H2.5)</b> Lors de cette inspection, il a été remarqué que le plancher du rez-de-chaussée est abimé dans plusieurs endroits..  <b>C :</b> Le plancher en béton est à refaire ou à être récupéré (peinture en époxy par exemple)</p>

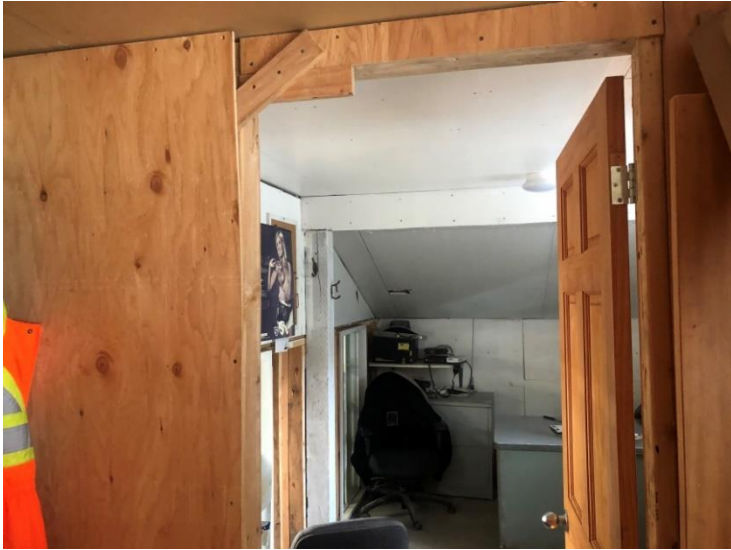
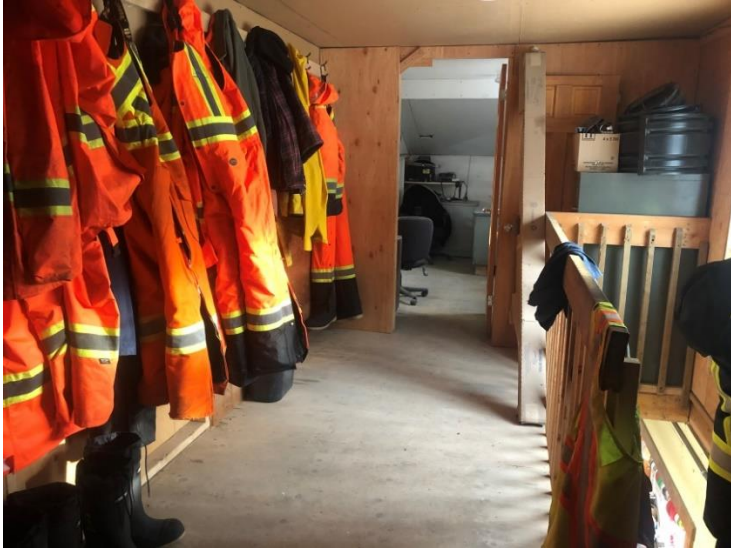
<u>Items</u>	<u>Constat</u>	<u>Intervention</u>	<u>1 2 3 4</u>
	<p><b>H2.8)</b> Une salle de rangement est actuellement utilisé comme un bureau. Nous avons remarqué que le plancher est dénivelé, que les murs ne sont pas adéquatement isolés et que la hauteur du plafond est insuffisante.</p> <p><b>C :</b> Suivant les constats, nous recommandons la relocalisation/rénovation de la dalle de la mezzanine et de la salle. Le nouveau bureau doit respecter intégralement le CNB</p>

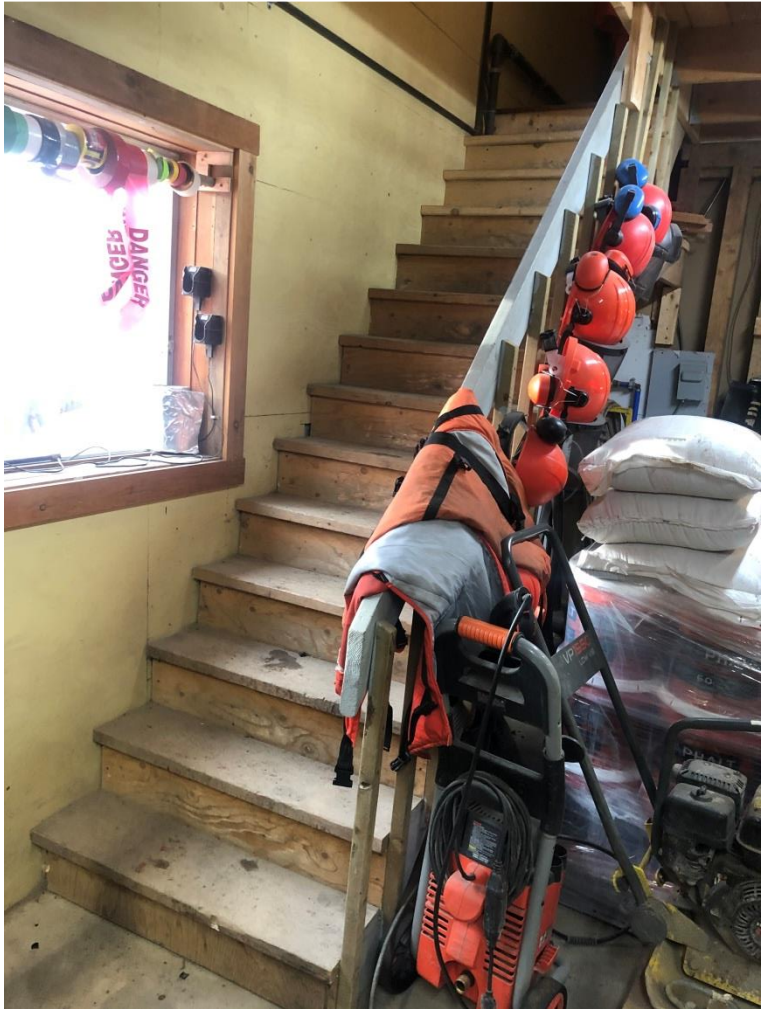
<u>Items</u>	<u>Constat</u>	<u>Intervention</u>	<u>1 2 3 4</u>
	<p><b>H2.9)</b> Le garde-corps de l'escalier, menant à la mezzanine, ne semble pas conforme au niveau de sa résistance à l'impact.</p> <p><b>C :</b> Le remplacement de l'escalier de de son garde-corps est requis afin de respecter le CNB.</p>

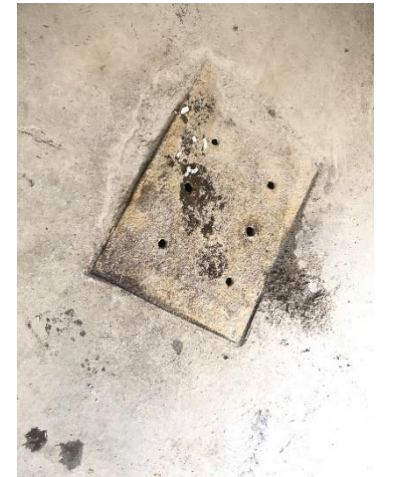
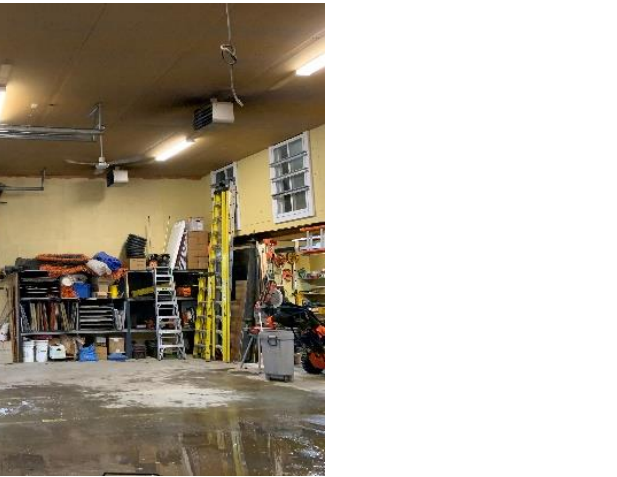
<p><b>H2.11)</b> BG remarque la présence d'un puisard.  <b>C</b> : Nous recommandons de faire vérifier par un ingénieur pour valider la performance du puisard. De plus, Il faut réparer le béton au tour du puisard ainsi que remplacer sa couverture.</p>

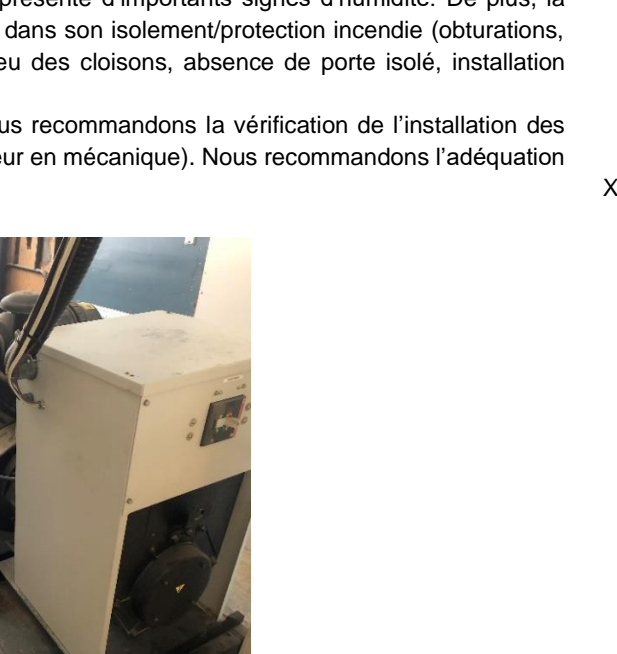
<p><b>H2.12)</b> La salle mécanique présente d'importants signes d'humidité. De plus, la salle présente une faiblesse dans son isolement/protection incendie (obturations, capacité de résistance au feu des cloisons, absence de porte isolé, installation électrique apparente, etc..).  <b>C</b> : Suivant les constats, nous recommandons la vérification de l'installation des équipements (voir un ingénieur en mécanique). Nous recommandons l'adéquation de la salle.</p>
