Audit technique sommaire - architecture

Architectes:
BG ARCHITECTES inc

N. de référence:
19-857-F

Adresse de l'inspection :
Bunker
723 Chemin Sainte-Anne-des-Lacs,
Sainte-Anne-des-Lacs, QC J0R 1B0

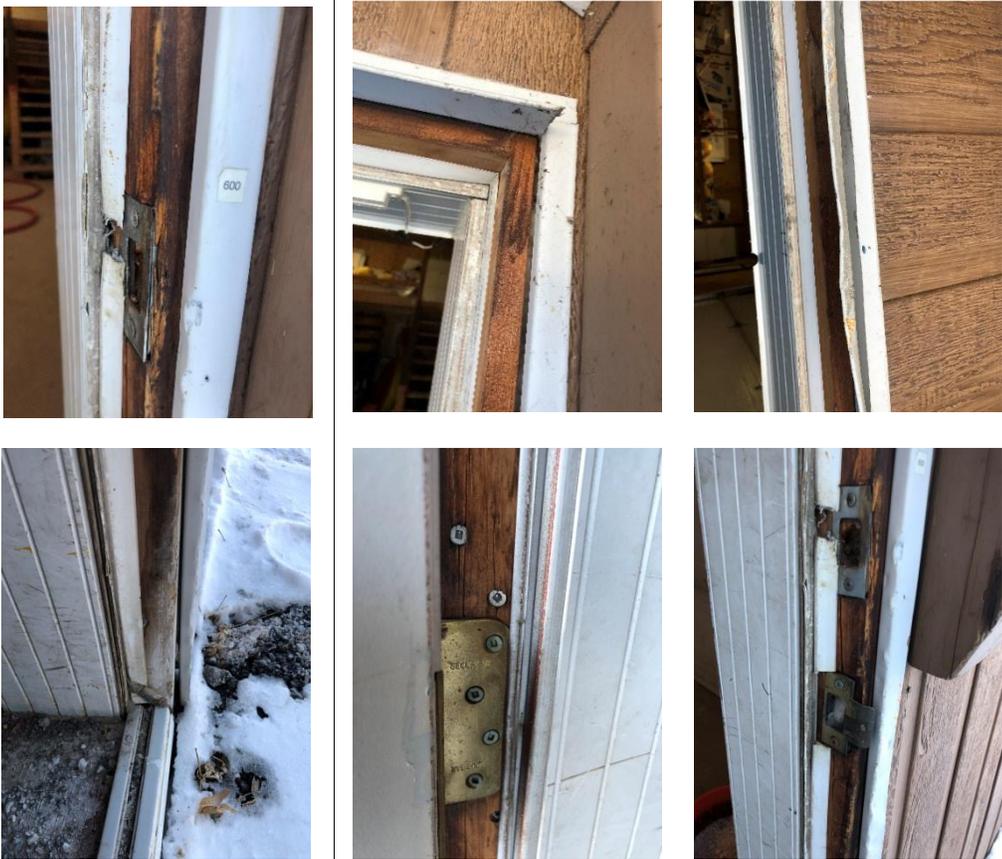
Items	Constat	Intervention	1 2 3 4
<p>H – Inspections :</p> <p>H1 : Façades générales</p>	<p>H1.1) Le cadre de la porte d'entrée principale est endommagé et moisi sous le linteau d'aluminium. De plus, les joints de scellant, à la jonction des cadres, ainsi que du revêtement du bâtiment présentent des signes avancés d'usure (ils sont abimés ou manquantes).</p> <p>S: Afin de minimiser les pertes de chaleur et assurer la sécurité du bâtiment, BG suggère le remplacement du cadre et de la porte.</p> <p>C: Les scellants doivent être remplacés afin d'éviter les risques d'infiltrations d'eau.</p>

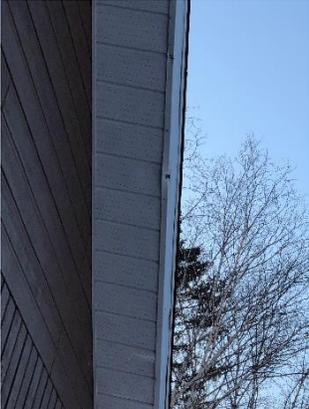
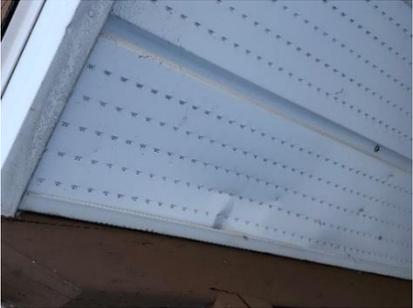
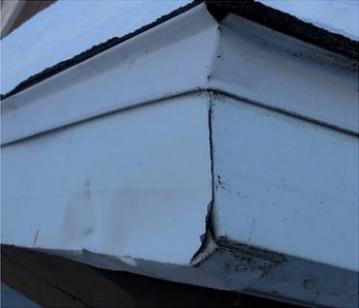
<p>H1.2) Les soffites, les solins, les lamiers sont abîmés, tordus et troués. C: BG recommande le remplacement du soffite, du solin et du lamier de tout le bâtiment afin de protéger le bâtiment et d'éviter l'entrée des vermines et d'insectes indésirables.</p>

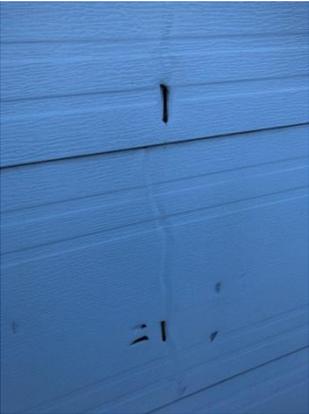
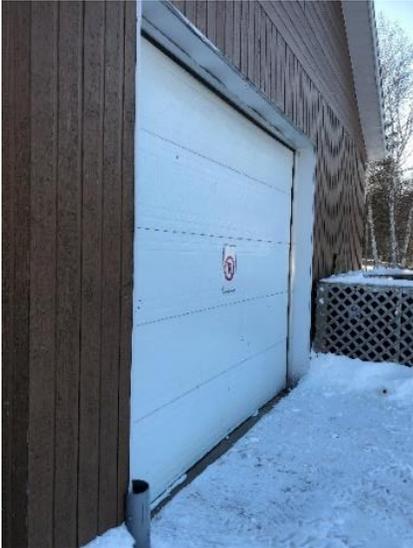
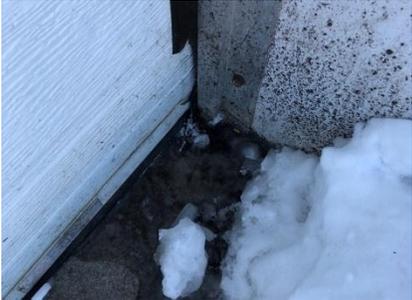
<p>H1.3 Le cadre et la porte de garage sont abimés. S: Afin de minimiser les pertes de chaleur et assurer la sécurité du bâtiment, BG suggère son remplacement (voir aussi les problèmes à la section H2.2). C: Les scellants doivent être remplacés afin d'éviter les risques d'infiltrations d'eau.</p>

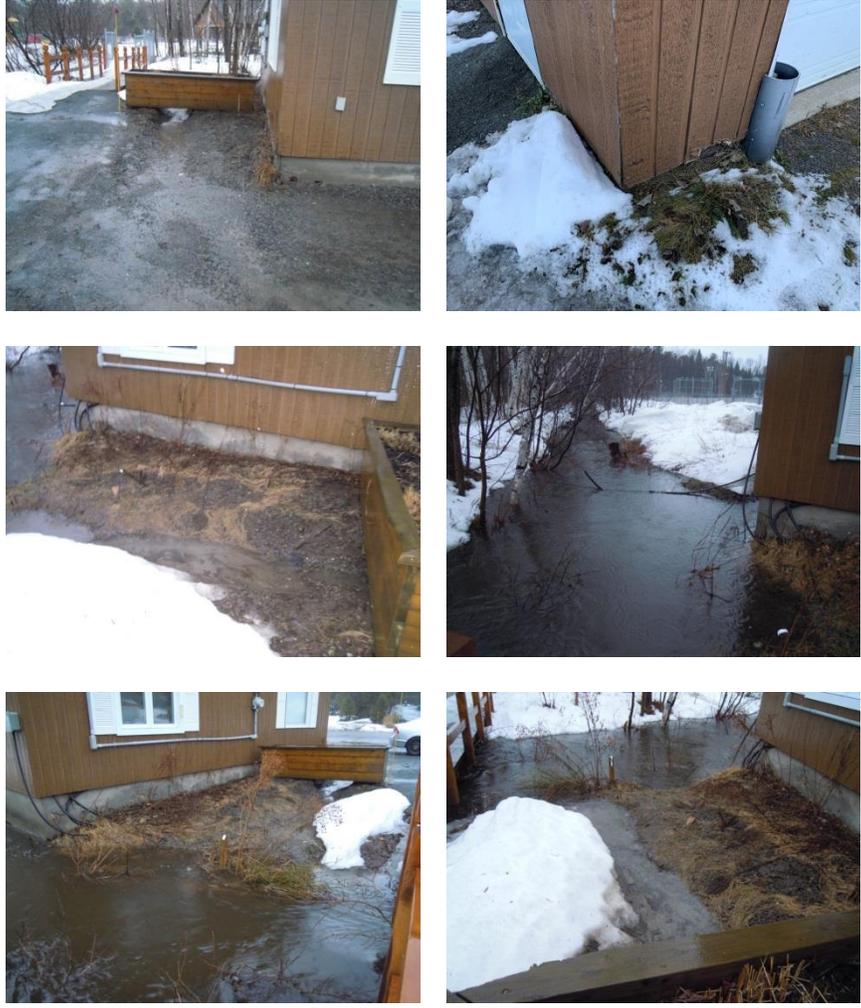
<u>Items</u>	<u>Constat</u>	<u>Intervention</u>	<u>1 2 3 4</u>
	<p>H1.4) Le bâtiment a été construit à côté d'un cours d'eau. De plus, la pente du terrain amène l'eau vers le bâtiment (voir aussi H2.2). Nous nous questionnons sur l'impact de cette quantité d'eau à proximité et même en contact avec le bâtiment et ses fondations.</p> <p>C: Corrections de la pente du terrain pour que l'eau puisse couler vers l'extérieur du bâtiment. À coordonner avec le ministère vs la bande riveraine.</p> <p>C : Une analyse approfondie est nécessaire dans la partie arrière du bâtiment qui risque d'être souvent inondé due à sa proximité du cours d'eau. (V.ing)</p>

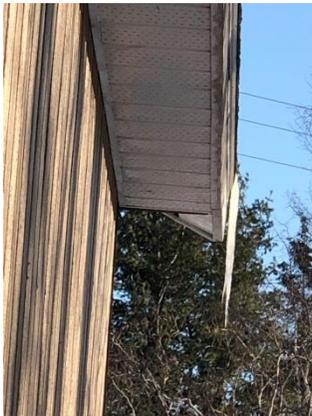
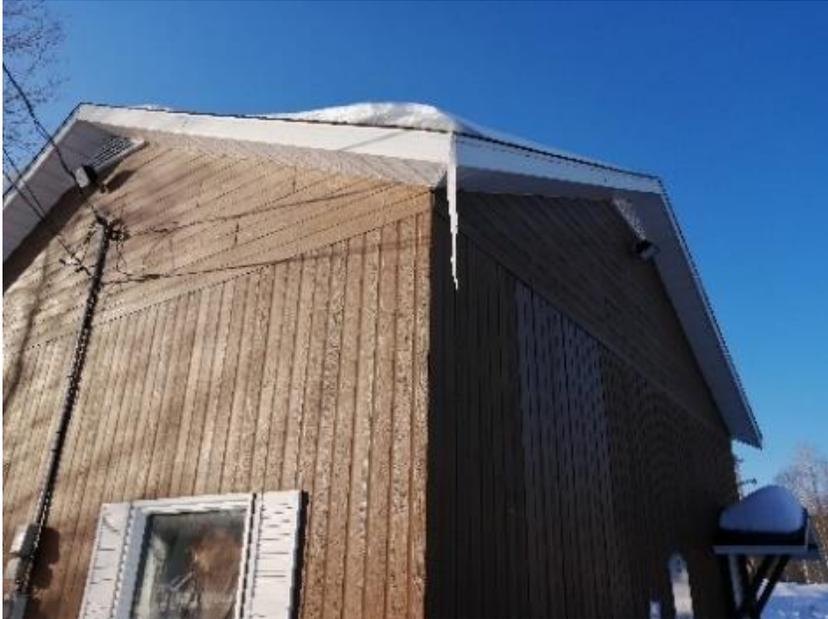
<p>H1.5) Nous avons constaté la présence de glaçons sur les rebords de la toiture et l'absence des gouttières.</p> <p>C : L'image des stalactites indiquent un problème au niveau des jonctions entre le toit et les murs (ponts thermiques, des fuites au travers des plafonds ou des conduits qui débouchent au grenier). Cette problématique est à expertiser et à corriger.</p> <p>C : La mise en place de gouttières sur tout bâtiment est fortement recommandée. Les gouttières peuvent éviter que l'eau qui tombe du toit provoque des problèmes d'humidité autour du bâtiment / fondation / revêtement. De plus, il est recommandable d'installer une rallonge pour diriger l'eau à 1,5 m du bâtiment.</p>		<p>X</p> <p>X</p>

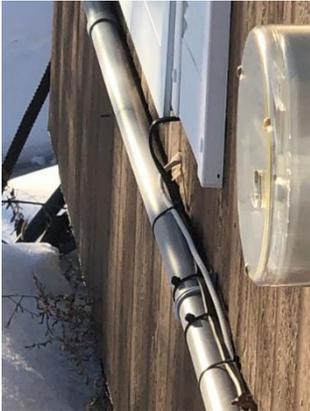
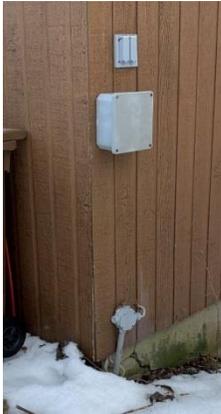
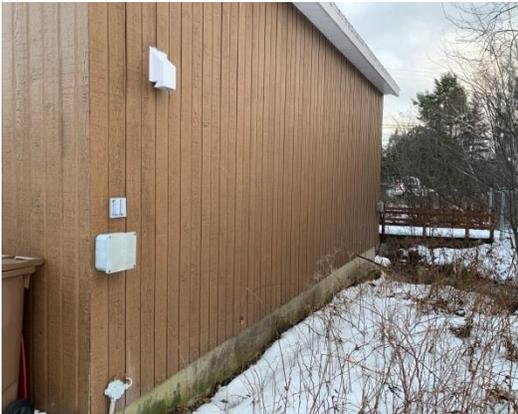
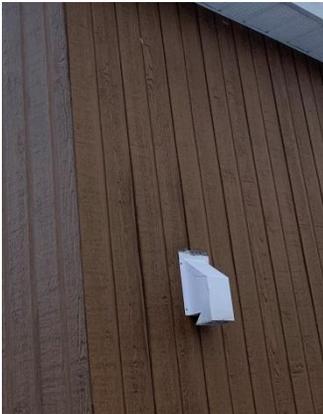
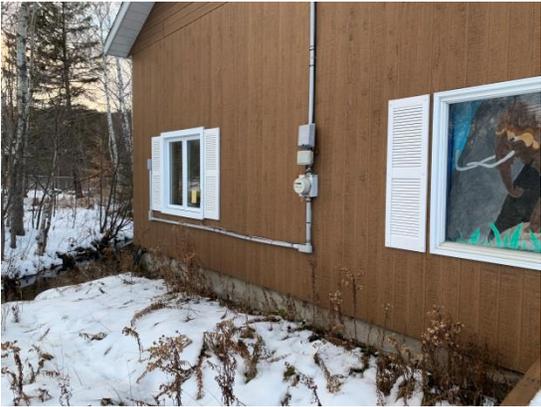
<u>Items</u>	<u>Constat</u>	<u>Intervention</u>	<u>1 2 3 4</u>
	<p>H1.6) Il n'y a pas de calfeutrage sur la sortie de ventilation et sur la prise de courant extérieur.</p> <p>C : La mise en place d'un joint de scellant au contour de tout élément traversant le mur est requise afin d'éliminer les infiltrations d'eau potentielle.</p>

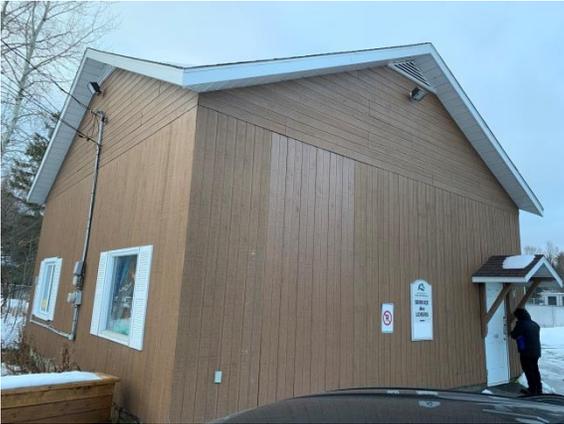
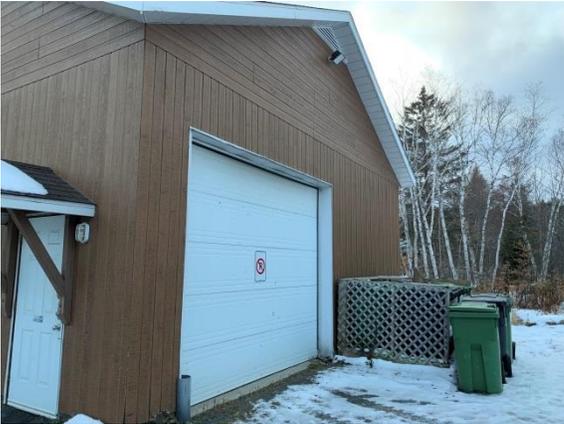
<u>Items</u>	<u>Constat</u>	<u>Intervention</u>	<u>1 2 3 4</u>
	<p>H1.7) Les joints de scellant, à la jonction des cadres des portes et fenêtres. Le revêtement du bâtiment ont été, dans quels endroits, mal installés. Ils sont trop proches du sol et présentent des signes avancés d'usure. Ils sont abimés, manquantes ou mal installés.</p> <p>C: Les scellants doivent être remplacés afin d'éviter les risques d'infiltrations d'eau.</p> <p>S: BG recommande des travaux correctifs du revêtement afin d'assurer la longévité de la façade.</p> <div style="display: flex; flex-wrap: wrap;">

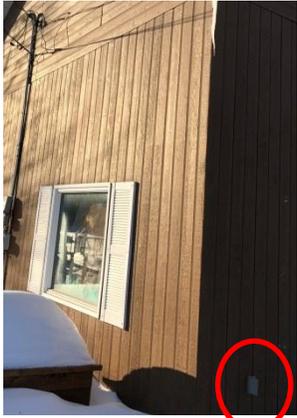
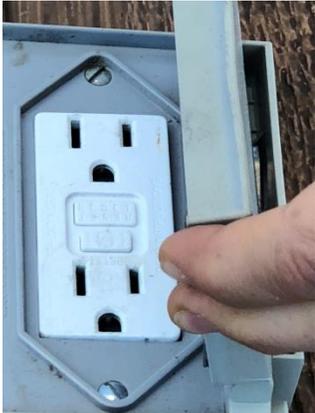
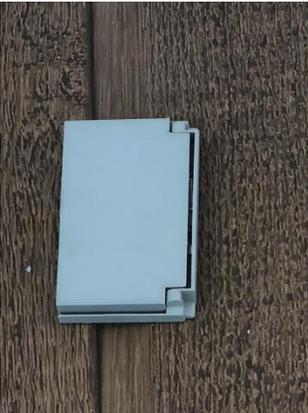
<p>H1.8) Le boîtier hydrofuge de la prise de courant extérieur est trop proche du sol et non étanche. C : Le déplacement de cette prise est requis ainsi que l'application de scellants appropriés. BG recommande de faire valider le tout par un ingénieur en électromécanique.</p>

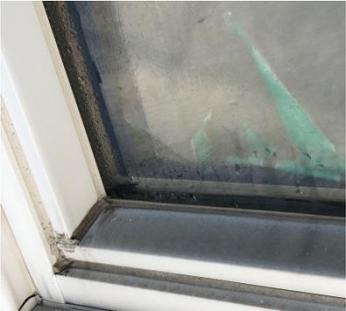
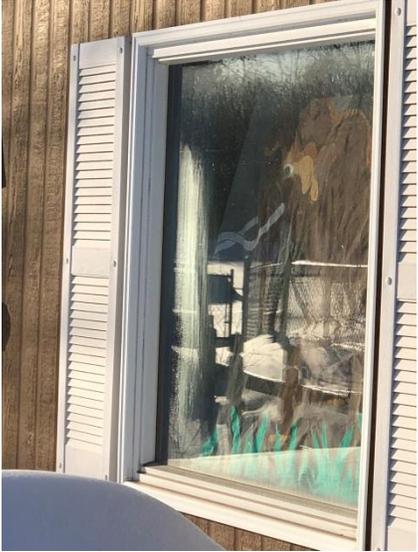
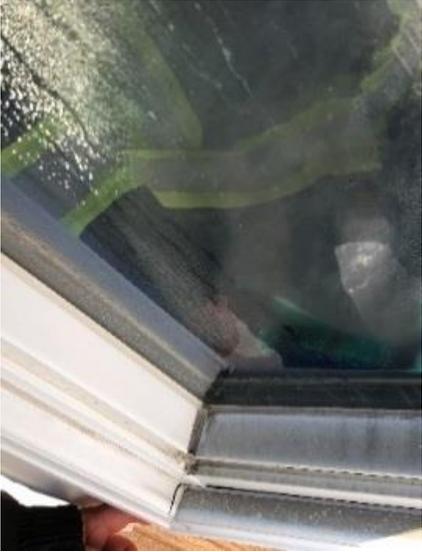
<p>H1.9) BG a constaté des problèmes de condensation et d'eau dans le thermos des fenêtres. S : Afin de minimiser les pertes de chaleur, BG suggère son remplacement par des fenêtres.</p>

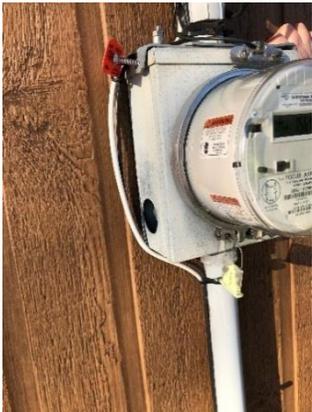
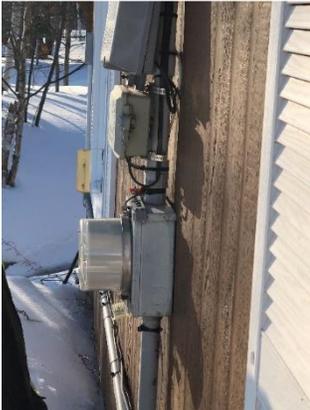
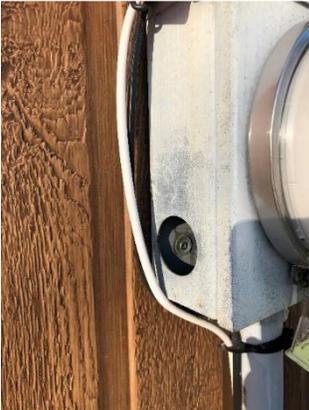
<u>Items</u>	<u>Constat</u>	<u>Intervention</u>	<u>1 2 3 4</u>
<p>o H2 : Rez-de-chaussée et mezzanine</p>	<p>H1.10) Le boîtier du compteur d'Hydro-Québec est installé à l'extérieur. Le boîtier est brisé / non étanche et son installation ne semble pas adéquate (les fils ne sont pas protégés).</p> <p>C : Suivant les constats, nous recommandons l'application de scellant appropriés ainsi que de faire valider l'installation par un ingénieur en électromécanique.</p>

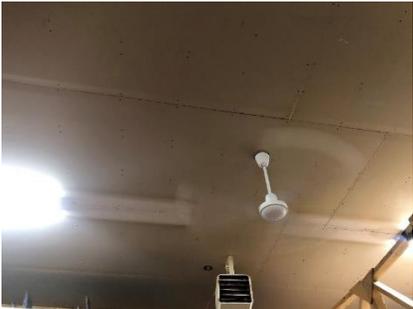
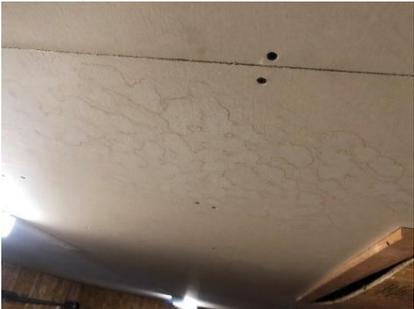
<p>X</p>
	<p>H1.11) Toiture du bâtiment est en bardeaux d'asphalte.</p> <p>C: Remplacement à prévoir</p>		<p>X</p>
	<p>H2.1) BG remarque l'absence de finition des plaques de plâtre du plafond (joints et peinture). De plus, nous pouvons y voir des traces d'eau.</p> <p>C : Afin d'éviter le développement de la moisissure, tous les plaques avec des traces d'eau doivent être remplacés. De plus, l'application d'une couche de peinture de type apprêt-scellant et d'une couche de peinture pour endroits humides est envisageable afin de protéger le plafond.</p>

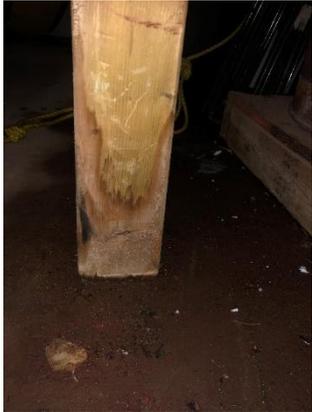
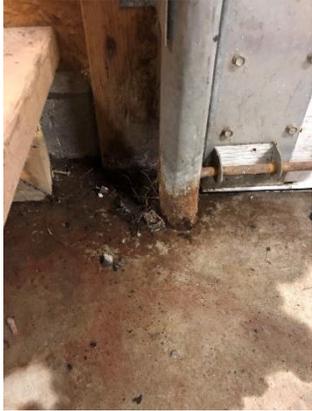
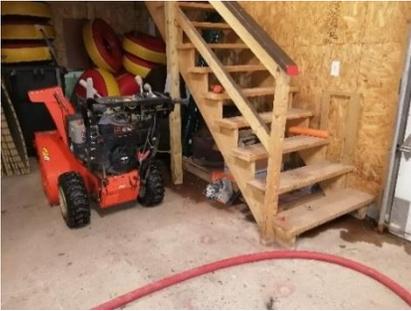
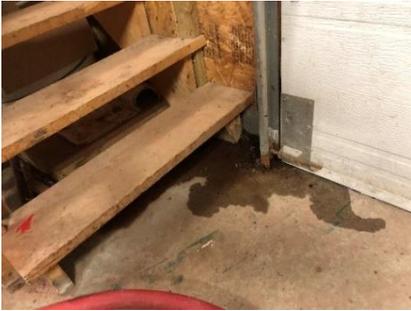
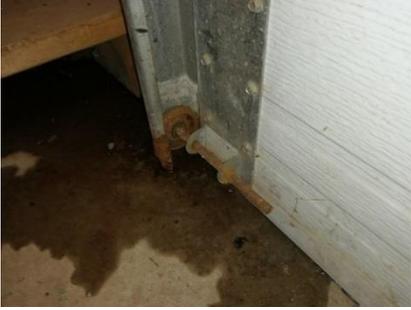
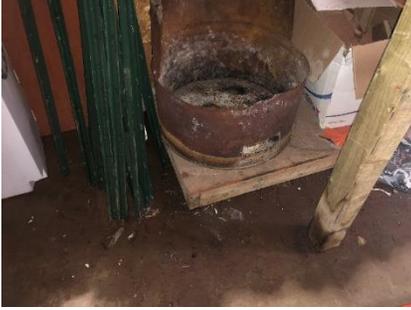
<p>H2.2) BG constate que de l'eau rentre à l'intérieur du bâtiment par la porte de garage. Le bois de la structure du bâtiment est compromis (mouillé et moisie) et les rails de la porte de garage sont rouillés. Nous constatons que l'eau, par la suite, se promène vers l'intérieur du bâtiment.</p> <p>C : Le problème est une conséquence de la pente du terrain qui amène l'eau vers l'intérieur du bâtiment. (Voir H 1.4). Après la correction de la pente, tous les matériaux endommagés doivent être remplacés. De plus, il faut installer un drain à l'extérieur et un autre à l'intérieur de la porte de garage (la pente doit être adéquate dans les deux cas).</p>

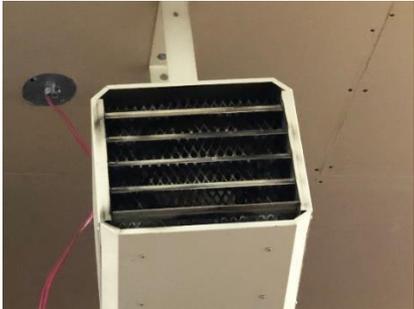
<u>Items</u>	<u>Constat</u>	<u>Intervention</u>	<u>1 2 3 4</u>
	<p>H2.3) Lors de l'inspection, nous constatons de la saleté à l'intérieur de l'unité de chauffage portative installé au plafond. C : Un nettoyage en profondeur est requis</p>

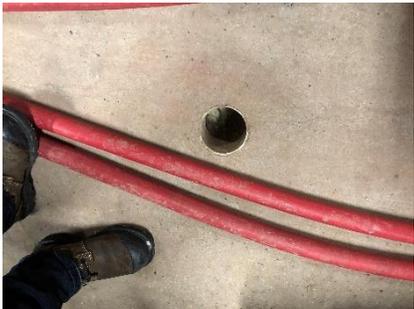
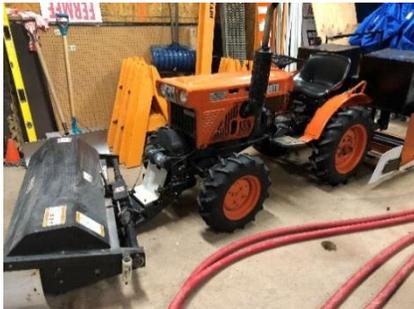
X
	<p>H2.4) Le drain dans le plancher n'est pas approprié pour le bâtiment. C : L'installation d'un drain approprié pour un garage ainsi qu'une pente vers celui-ci (Voir H 2.2). De plus, il serait important de valider le raccordement de ce dernier à un bassin drainant ou un réseau sanitaire. (V. ing)</p>

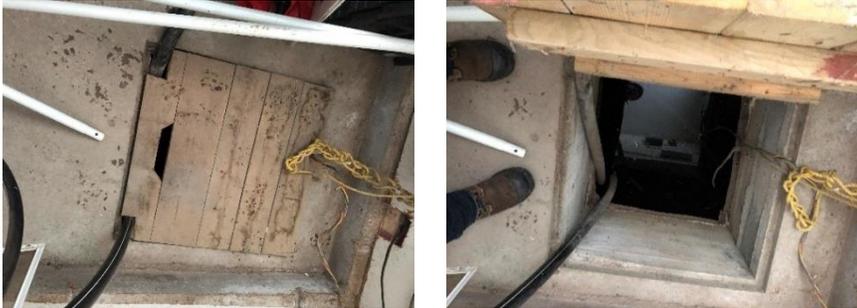
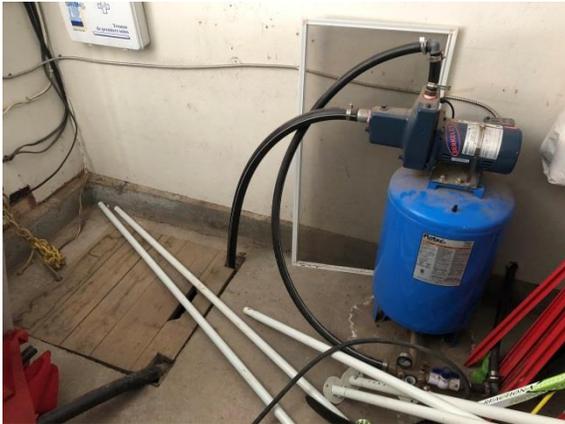
<u>Items</u>	<u>Constat</u>	<u>Intervention</u>	<u>1 2 3 4</u>
	<p>H2.5) La trappe du puits est endommagée et non sécuritaire. De plus, BG n’as pas pu constater si le puits est fonctionnel.</p> <p>C : Suivant les constats, nous recommandons le remplacement de la trappe du puits ainsi que de faire valider l’installation par un ingénieur.</p>

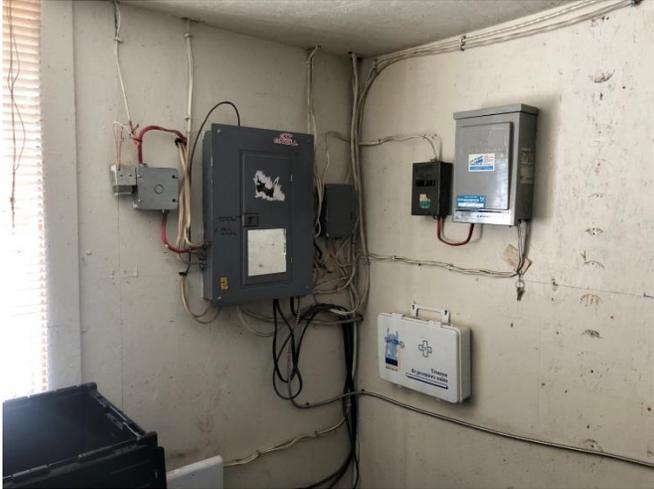
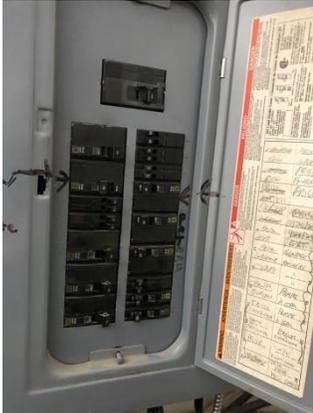
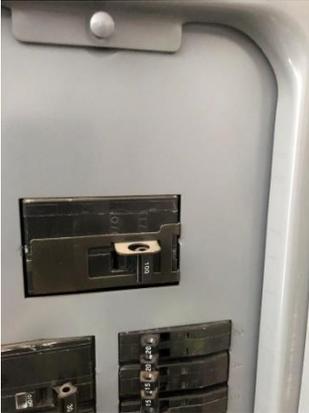
<u>Items</u>	<u>Constat</u>	<u>Intervention</u>	<u>1 2 3 4</u>
	<p>H2.6) BG remarque qu'un panneau électrique (de 100A et à disjoncteur) est installés à la salle électrique.</p> <p>C : Nous recommandons la vérification de la conformité des installations par un ingénieur en électricité.</p>

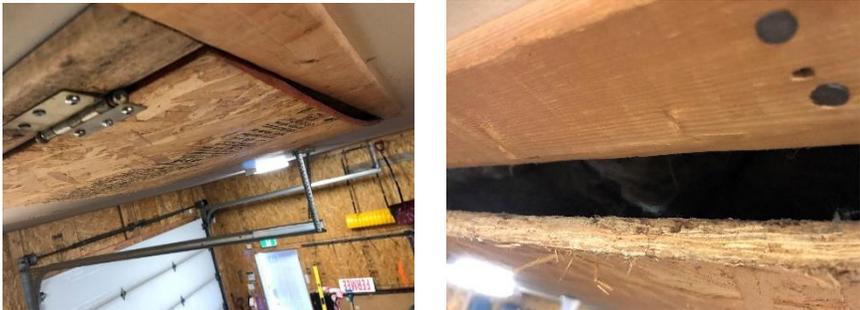
<u>Items</u>	<u>Constat</u>	<u>Intervention</u>	<u>1 2 3 4</u>
	<p>H2.7) La trappe d'accès au toit est courbée à cause de l'humidité et on peut voir que l'isolant est directement placer dessus. Cependant, nous n'avons pas pu l'ouvrir pour vérifier l'entretoit.</p> <p>C : Nous n'avons pas pu valider la présence ou non d'un écran pare-vapeur dans la composition, à expertiser.</p> <p>C : Des signes avancés d'humidité partout le plafond nous font croire que la toiture ainsi que l'isolement de l'entretoit doivent être refaits. Avant la rénovation une décontamination doit être fait afin d'éliminer tout trace de moisissure.</p>

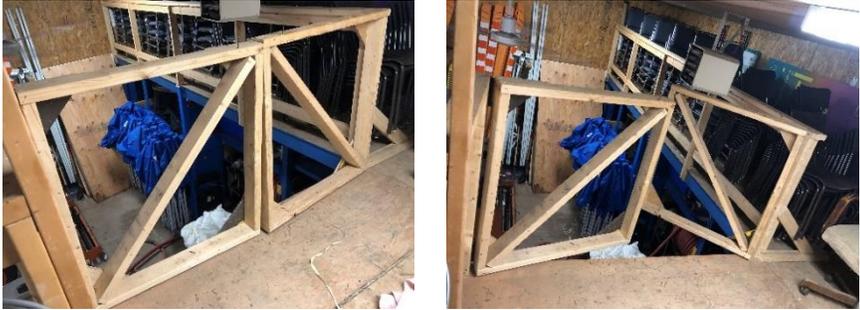
<p>X</p> <p>X</p>
	<p>H2.8) BG constate l'installation d'une porte d'accès dans la balustrade à la mezzanine sans un système sécuritaire pour la maintenir fermée/verrouillée.</p> <p>C : BG recommande la reconstruction de l'accès d'une façon à respecter les normes de sécurité ainsi que le code du bâtiment.</p>

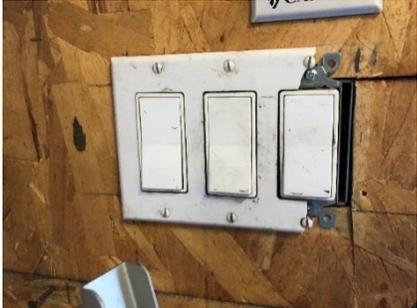
<u>Items</u>	<u>Constat</u>	<u>Intervention</u>	<u>1 2 3 4</u>
	<p>H2.9) BG constate que plusieurs plaquettes des interrupteurs sont brisées, et d'autres absentes. C : Suivant les constats, nous recommandons le remplacement des plaquettes des interrupteurs.</p>

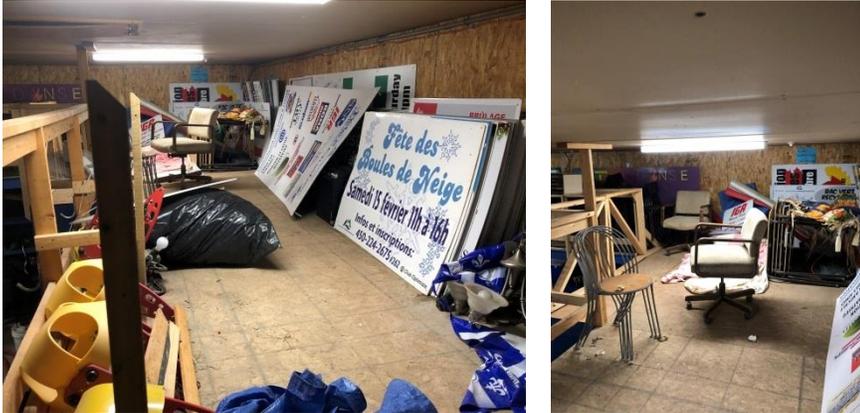
X
	<p>H2.10) BG constate que la hauteur libre de la mezzanine n'est que de 3'-9". C : La mezzanine doit, pour pouvoir être utilisée, être reconstruite d'une façon à respecter les normes de sécurité ainsi que le code du bâtiment.</p>

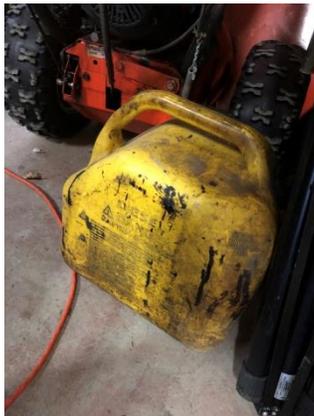
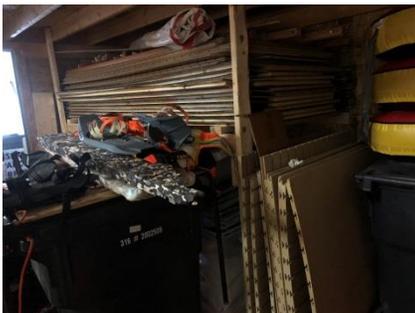
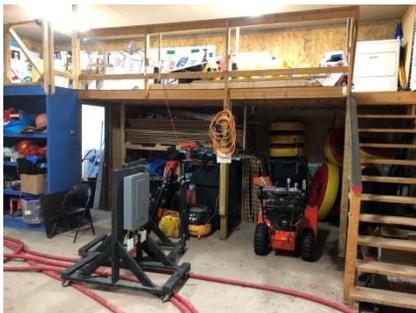
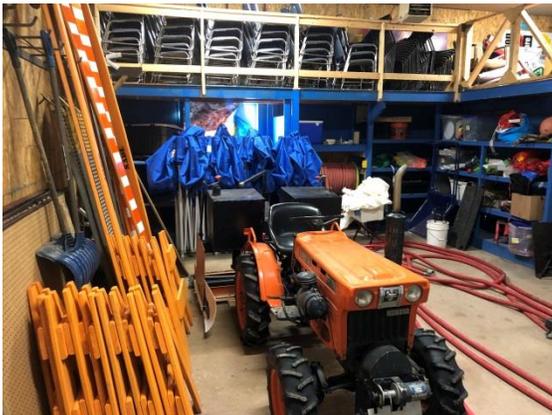
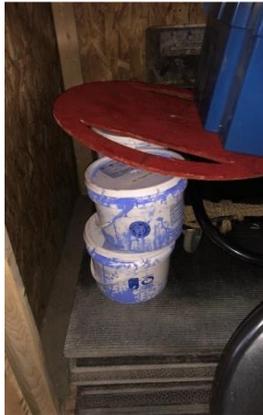
<p>H2.11) Le bâtiment fait l'entreposage de plusieurs produits combustibles comme le produit pour la peinture des patinoires, de la peinture pour la signalisation routière (sur asphalte) ainsi que de l'essence pour les équipements. C : Les produits combustibles doivent être entreposé dans des armoires ventilées ainsi que de respecter le Code de bâtiment (CNB) pour sa capacité maximale.</p>
