Audit technique sommaire - architecture

Architectes:
BG ARCHITECTES inc

Date:
2024-10-15

Adresse de l'inspection :
Hôtel de ville et salle communautaire
773 Chemin de Ste Anne des Lacs,
Sainte-Anne-des-Lacs, QC J0R 1B0

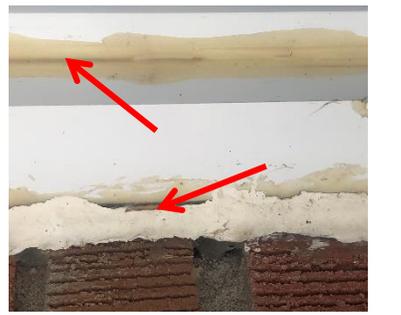
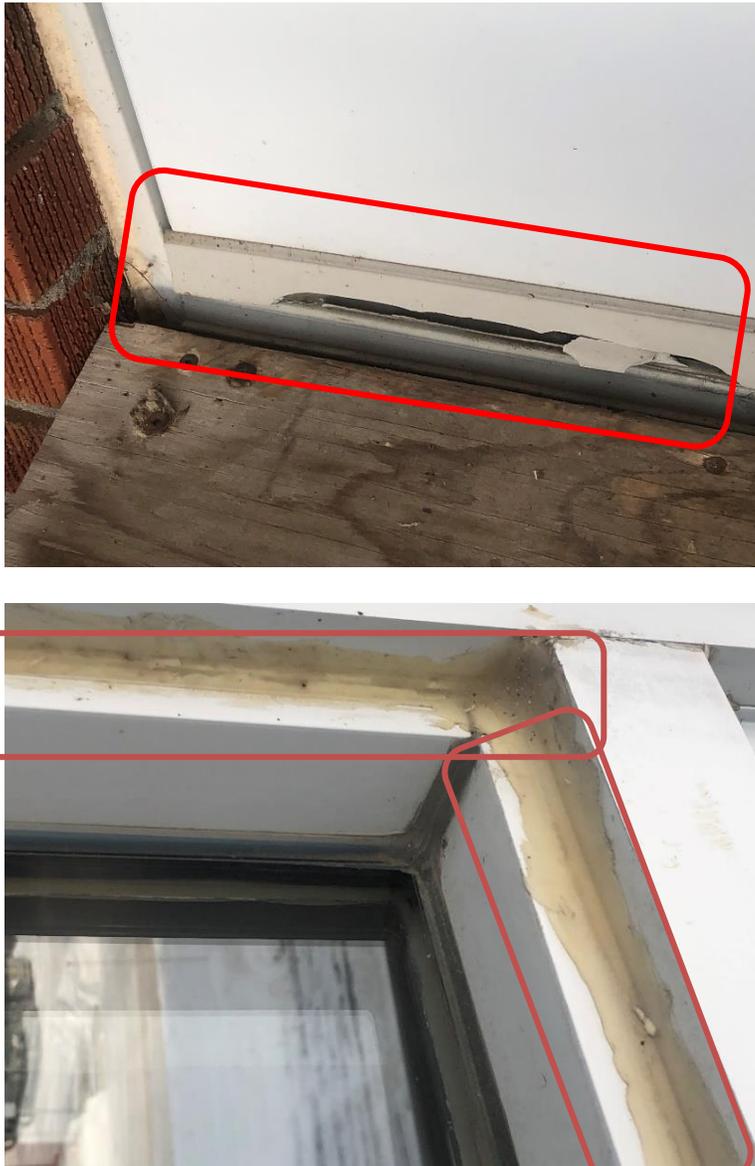
<p>H1.1) Les joints de scellant, à la jonction des cadres des portes et fenêtres, ainsi que du revêtement du bâtiment présentent des signes avancés d'usure (ils sont abimés ou manquantes).</p> <p>C: Les scellants doivent être remplacés afin d'éviter les risques d'infiltrations d'eau. Constat maintenu en 2024</p>

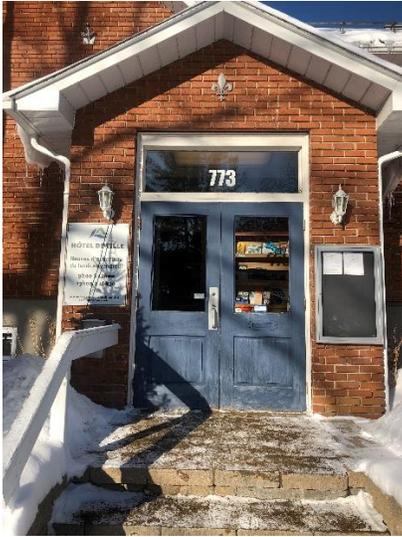
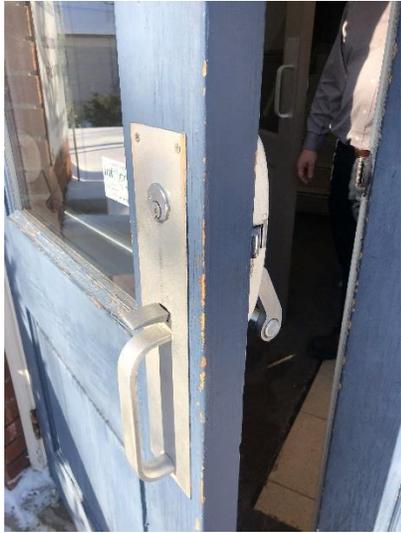
<u>Items</u>	<u>Constat</u>	<u>Intervention</u>	<u>1 2 3 4</u>
	<p>H1.2) La porte d'entrée semble d'origine. De plus, le client nous a informés qu'il avait des courants d'air à la réception à cause de l'ouverture fréquente de la porte principale. Constat maintenu en 2024</p> <p>S: Afin de minimiser les pertes de chaleur et assurer la sécurité du bâtiment, BG suggère son remplacement par une porte en aluminium avec des vitrages de type thermos.</p> <p>S: L'agrandissement du vestibule réduira les infiltrations d'air</p>

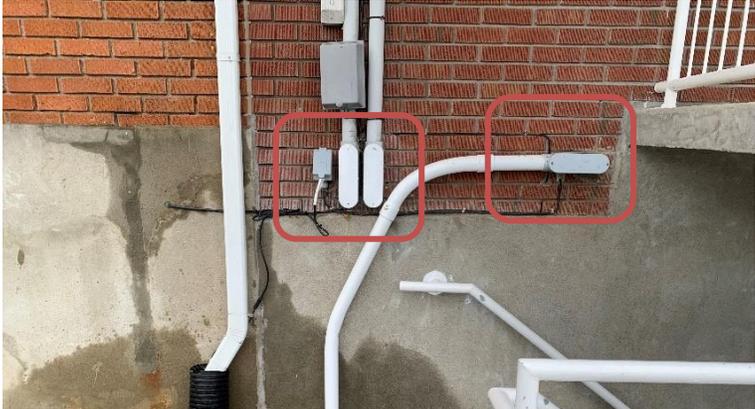
<p>H1.3) Il n'y a pas de scellant au contour de plusieurs entrées électriques. C : La mise en place d'un joint de scellant au contour de tout élément traversant le mur est requise afin d'éliminer les infiltrations d'eau potentielle. Constat maintenu en 2024</p>

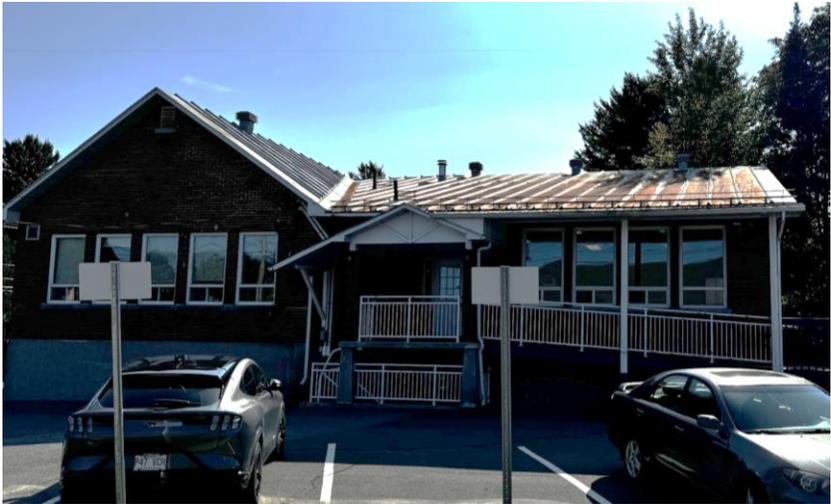
<p>H1.4) Le revêtement de la toiture en tôle présente des signes d'usure avancées. De plus la barrière à neige à l'arrière a été arrachée et réparée temporairement avec du ruban adhésif C : Le remplacement du revêtement de toiture est à prévoir à moyen terme. Constat maintenu en 2024</p>

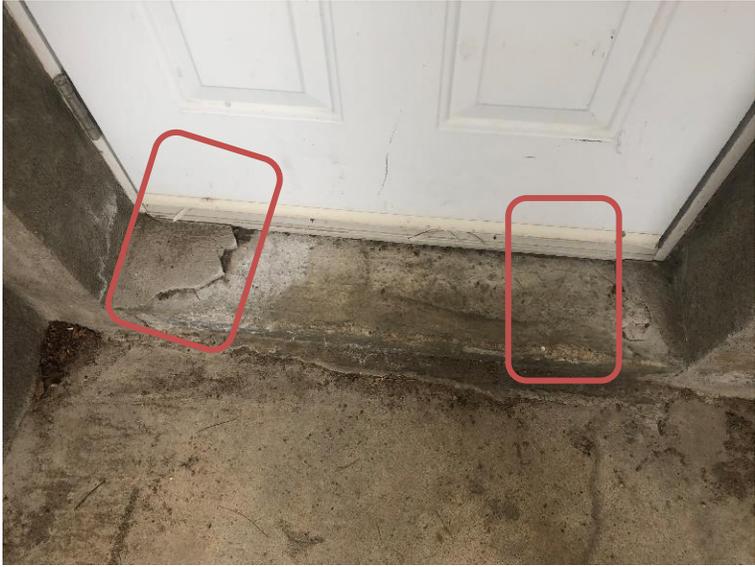
<p>H1.5) Le béton de l'entrée du bâtiment (principal et latéral) présente des signes avancés d'usure Constat maintenu en 2024 C: Le plancher doit être refait. S : Éviter d'utiliser du sel de déglçage durant la saison hivernale. Utiliser des produits de remplacement adaptés aux surfaces (sans danger).</p>

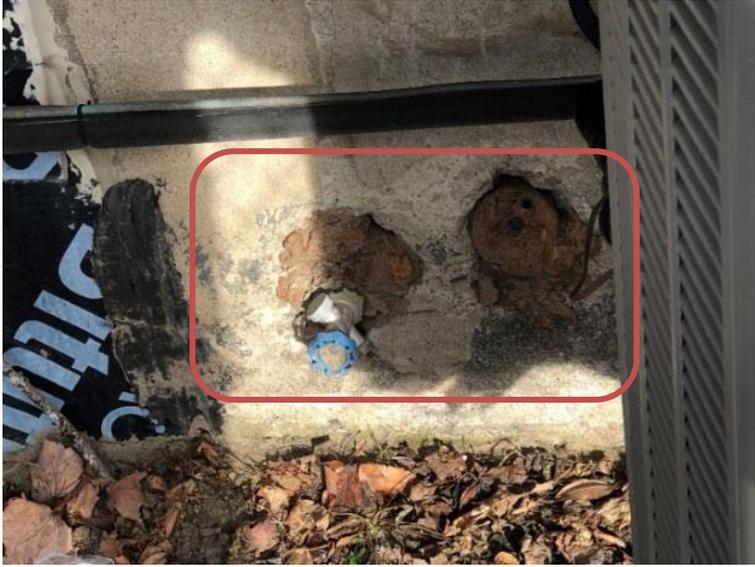
Items	Constat	Intervention	1	2	3	4
	<p>H1.7) BG remarque la présence d'une sortie d'eau (isolement et installation à revoir) pour connecter le boyau d'arrosage. Constat maintenu en 2024</p> <p>C: Faire inspecter par un ingénieur, installation non conforme.</p> <p>S: S'assurer que le boyau d'arrosage soit toujours déconnecté avant l'arrivée des températures plus froides.</p> <p>S : Revoir l'isolation des ouvertures afin d'éviter l'entrée de vermines, de souris et d'insectes indésirables.</p>		X	X	X

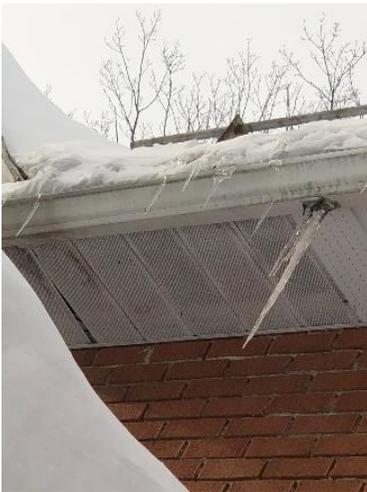
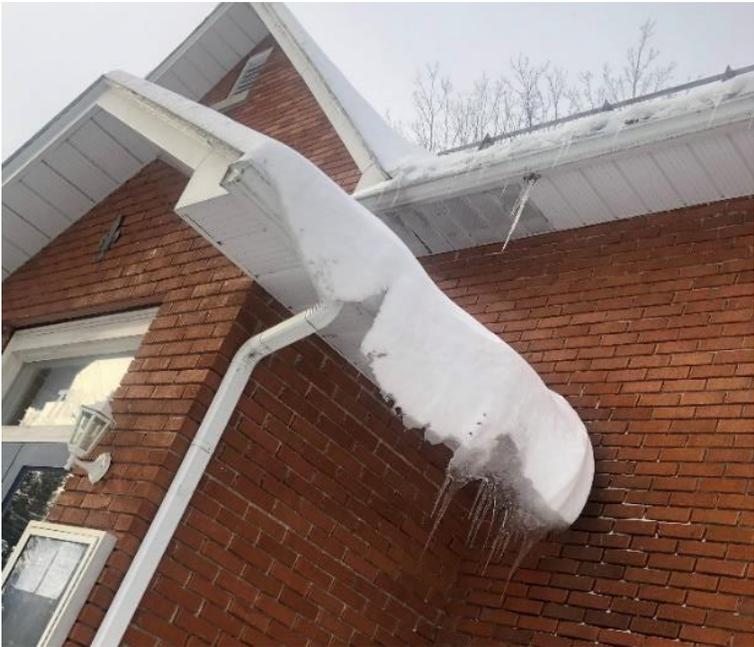
<p>H1.8) Nous avons constaté la présence de glaçons sur les rebords de la toiture. Ces barrières de glace laissent l'eau pénétrer causant des dommages à l'intérieur des murs et des toits. Constat maintenu en 2024 selon la cliente.</p> <p>C: Un toit bien conçu ne devrait pas créer de glaçons. L'image des stalactites indiquent un problème au niveau des jonctions entre le toit et les murs (ponts thermiques, des fuites au travers des plafonds ou des conduits qui débouchent au grenier). Cette problématique est à expertiser et à corriger</p>

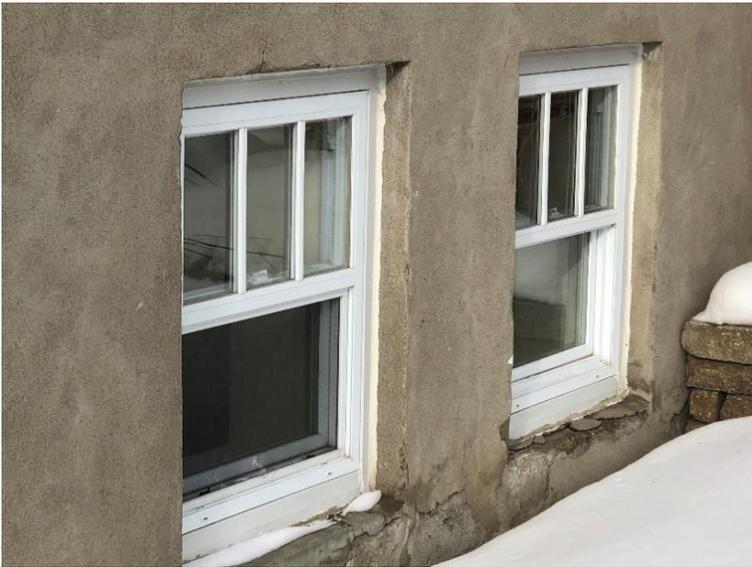
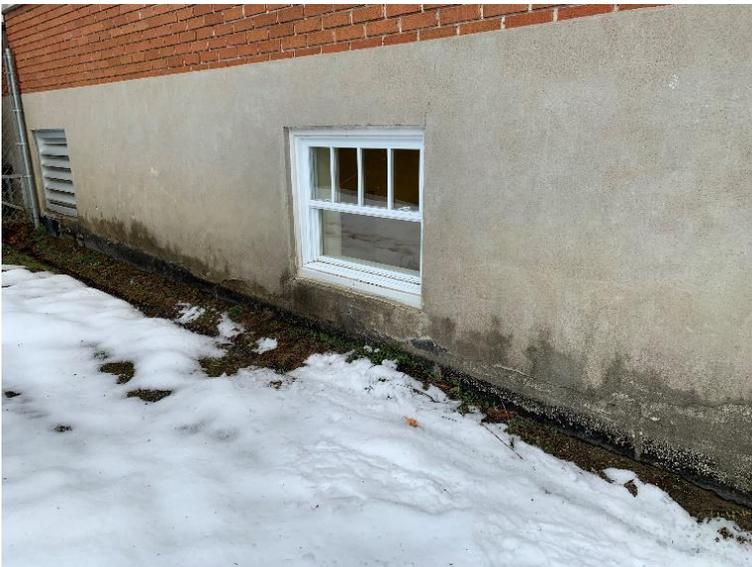
<p>H1.9) Le muret de soutènement du bâtiment présente des fissures C: Les fissures doivent être réparées afin d'éviter les infiltrations d'eau, d'insectes, de souris et de vermines. C : Suivant les constats, nous recommandons un suivi sur les caractéristiques physiques de la fissure dans le temps.</p>

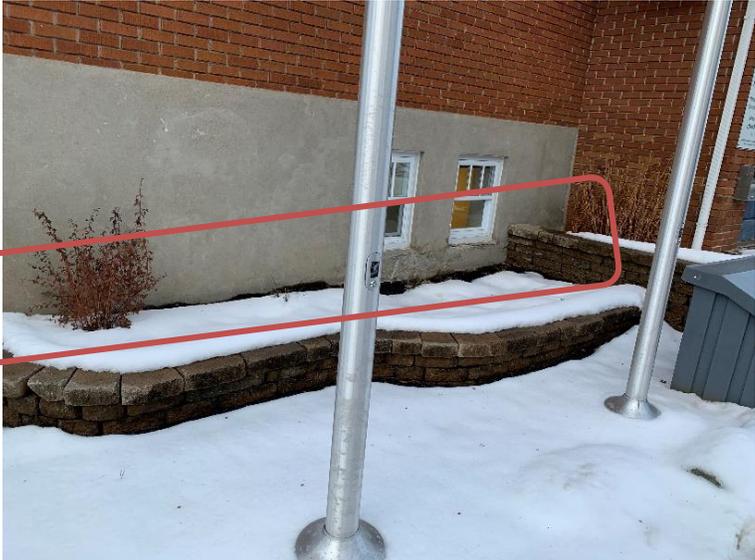
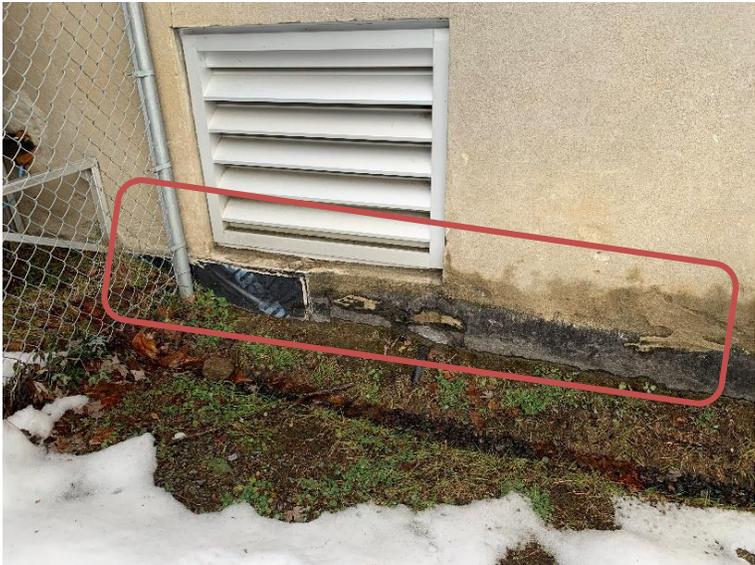
Items	Constat	Intervention	1	2	3	4
	<p>H1.11) Le mur est abîmé et avec des signes d'humidité à la jonction du mur et le jardin ou le pave.</p> <p>C : Réparation du mur en béton et peinture.</p> <p>S : Éviter d'utiliser du sel de déglçage durant la saison hivernale. Utiliser des produits de remplacement adaptés aux surfaces.</p> <p>S: Assurer que la pente de surface éloigne l'eau du bâtiment.</p>		X

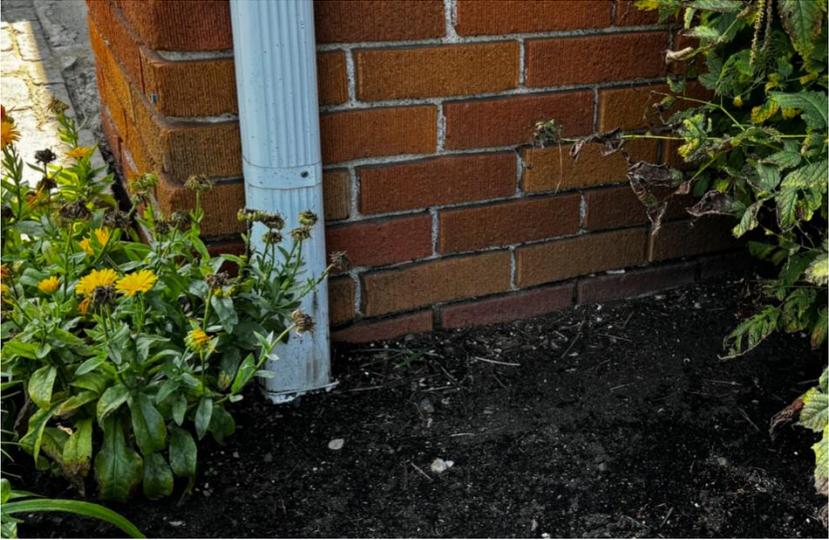
<u>Items</u>	<u>Constat</u>	<u>Intervention</u>	<u>1 2 3 4</u>
	<p>H1.13.1) Le mur de brique du porche d'entrée a été remblayé, les briques doivent être déterrées et protégées de l'humidité. Le mur de fondation devrait être surélevé ou le terrassement revu.</p>

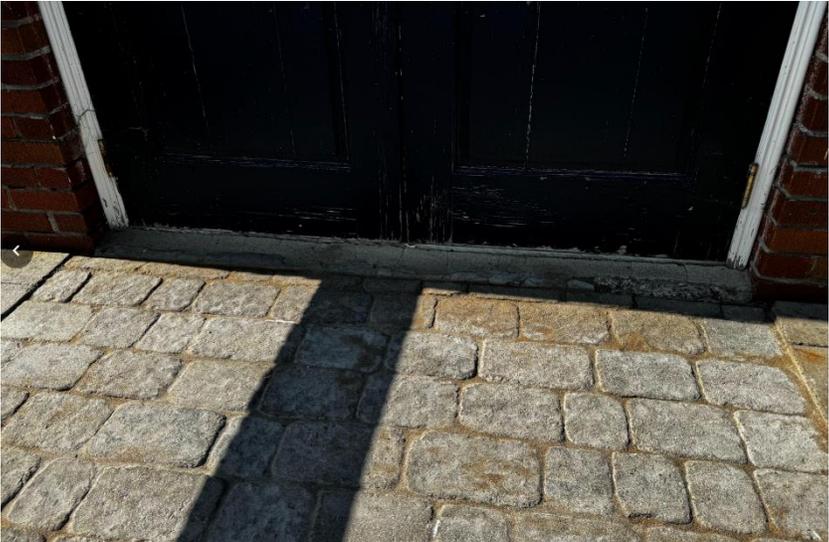
<p>H1.13.2) Le seuil de la porte avant doit être protégé de l'eau de surface, le perron devrait avoir une pente positive vers l'extérieur. À corriger.</p>

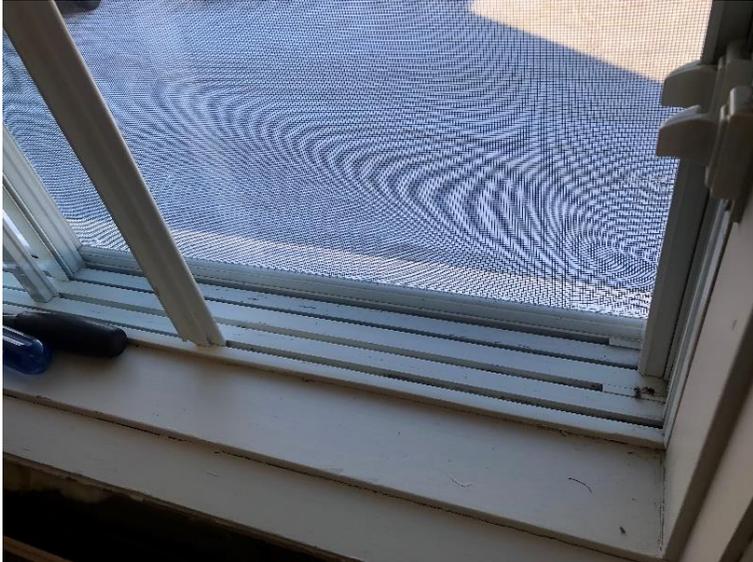
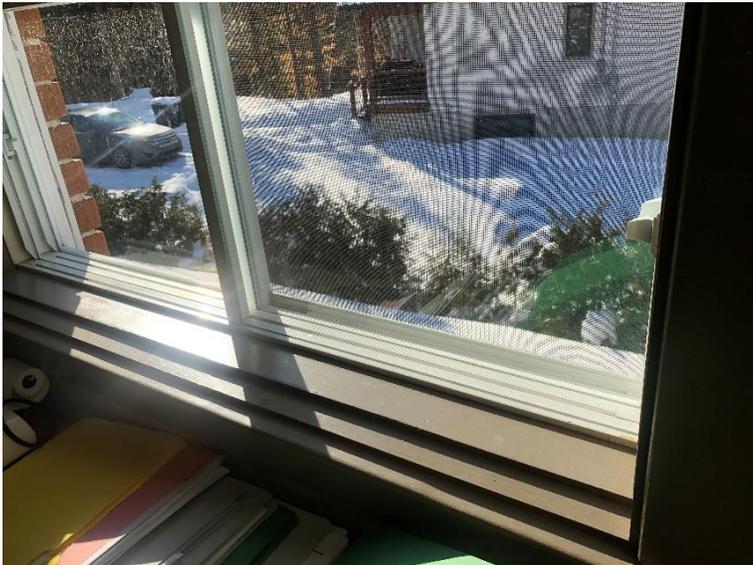
<p>H2.2) Une partie des fenêtres existantes sont encore en verre simple ou brisés. Constat maintenu en 2024</p> <p>S: Afin de minimiser les pertes de chaleur, BG suggère son remplacement par des fenêtres avec des vitrages de type thermos.</p>

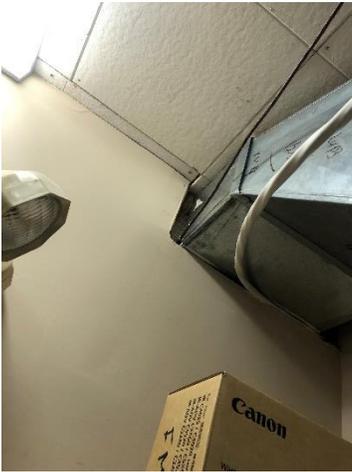
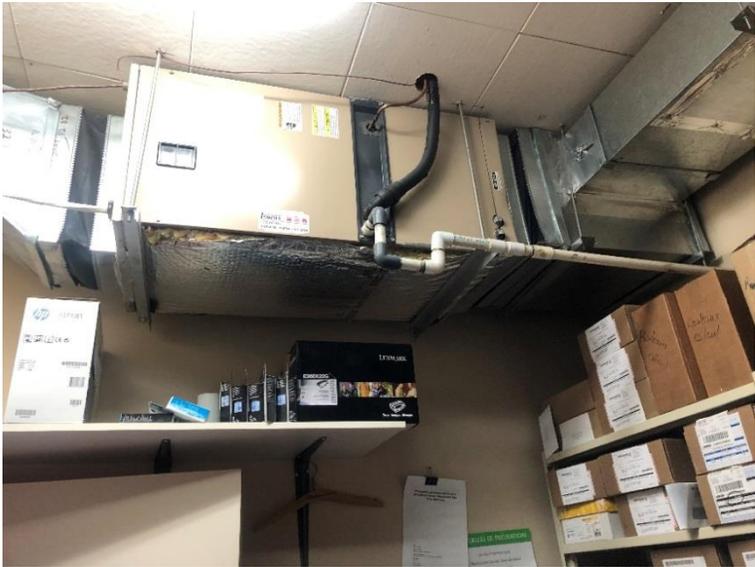
<p>H2.4) Nous constatons la présence de signe d'infiltration d'eau possiblement en provenance de la toiture. Le plafond de tuiles acoustiques et en gypse est abîmé et présente des signes d'humidité dans plusieurs salles. C : Vérification de la cause de l'humidité et réparation du plafond et peinture (inspection approfondie requise).</p>	X

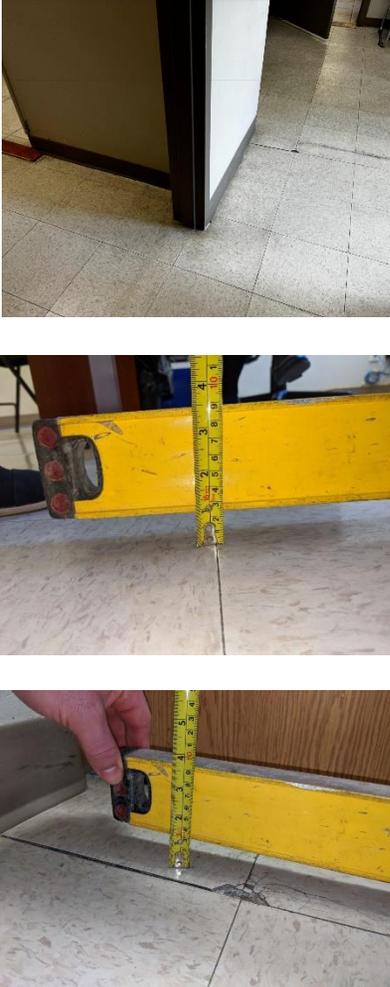
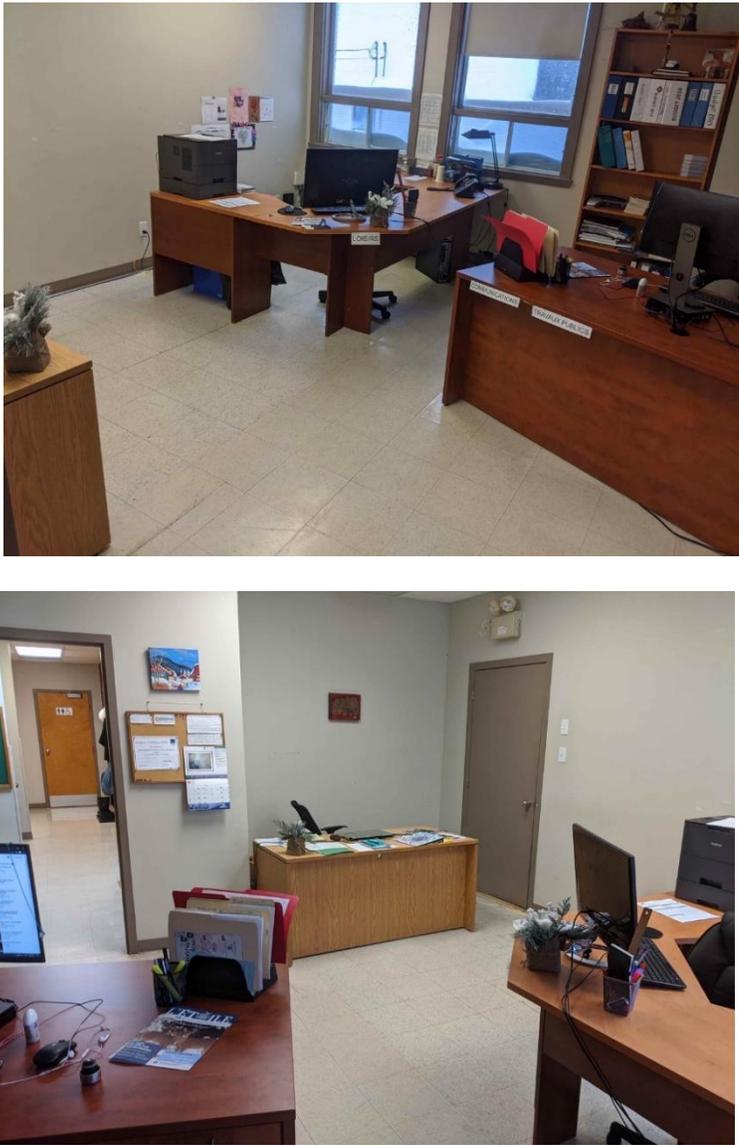
<p>H2.5) Lors de l'inspection de 2024, nous avons constaté une certaine souplesse dans le plancher. De plus, le plancher présente une pente anormale vers la cheminée. Il y a des traces d'infiltrations d'eau au sous-sol à cet emplacement C : Il est important de consulter un ingénieur pour vérifier la structure du plancher.</p>

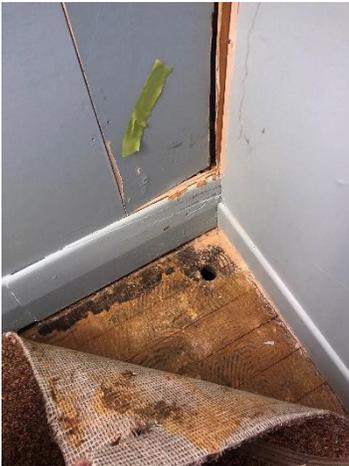
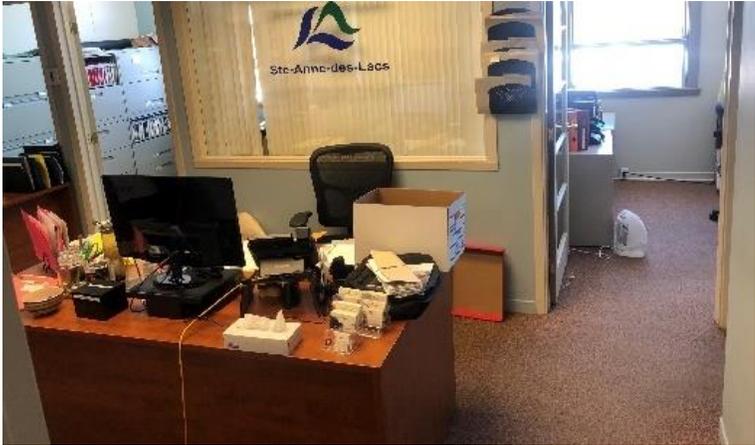
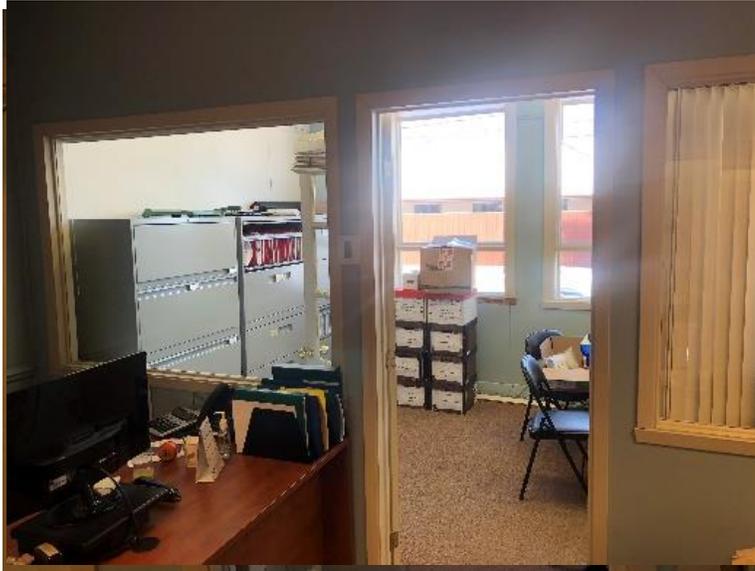
<p>H2.6) Lors de cette inspection, il a été remarqué que les revêtements de sol (Tapis) sont majoritairement originaux de la rénovation (1994). Nous constatons que les revêtements sont désuets et abîmés par endroit. Ce qui peut causer des risques de chute et de blessures. Sans compter la quantité de poussière et de contaminant possiblement présent accumulé dans ce type de revêtement souple. C : Les tapis sont à remplacer. Constat partiellement maintenu en 2024</p>

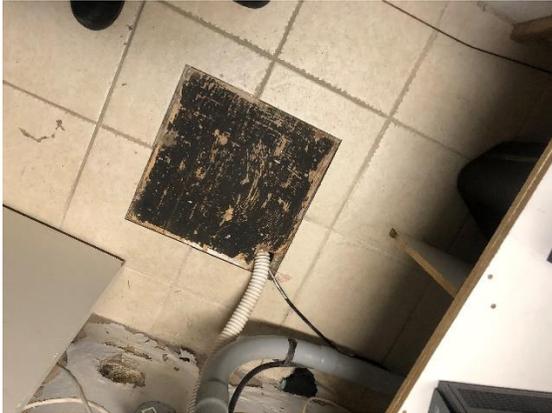
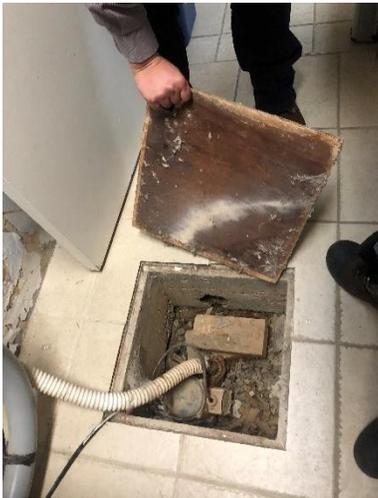
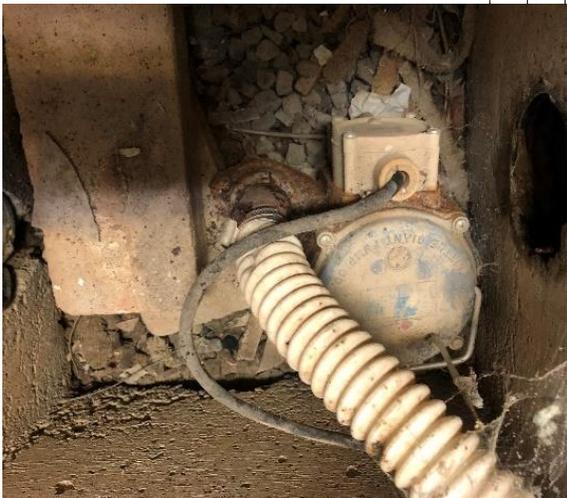
<u>Items</u>	<u>Constat</u>	<u>Intervention</u>	<u>1 2 3 4</u>
	<p>H3.4) BG remarque la présence d'un puisard à l'intérieur de la salle du serveur de du bâtiment.</p> <p>C : Nous ne pouvons pas valider que le puisard est fonctionnel. Il est, cependant, inapproprié d'installer dans cette même salle des équipements électroniques/serveur de la ville (humidité, température, etc..).</p>

<p>Lors de l'inspection de 2024, BG remarque que la situation est similaire et même qu'un serveur autoportant a été installé devant le panneau électrique et au dessus du puisard. Les distances d'accès sécuritaires et d'entretien ne sont pas respectées, à corriger.</p>		X

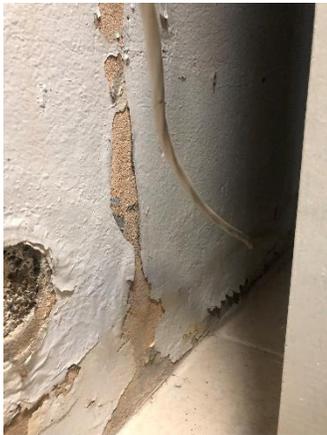
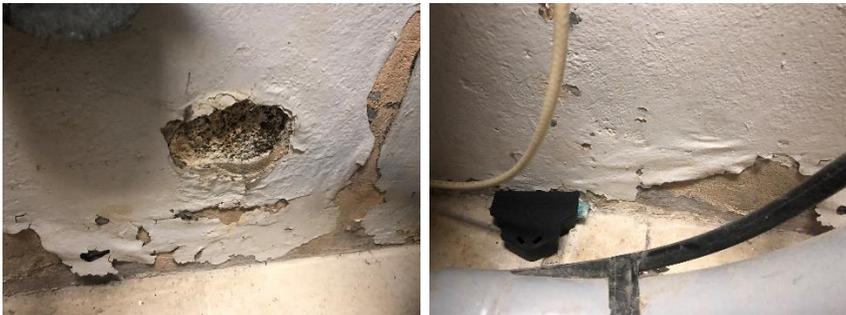
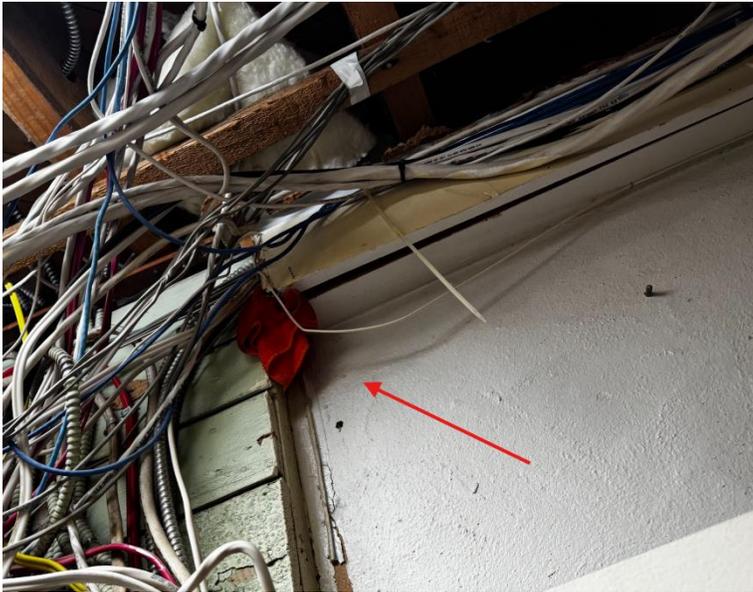
<p>H3.5) BG remarque une humidité dans les murs de la salle électrique du bâtiment. Sur la photo, nous constatons que la peinture semble se décoller en partie basse du mur extérieur.</p> <p>C : Suivant les constats, nous recommandons une analyse plus approfondie pour établir la source du problème (température, humidité, type de peinture etc...). Des travaux de peinture seront ensuite nécessaires.</p>

<p>Lors de l'inspection de 2024, il y a toujours présence d'une Infiltration d'eau dans la salle électrique</p>

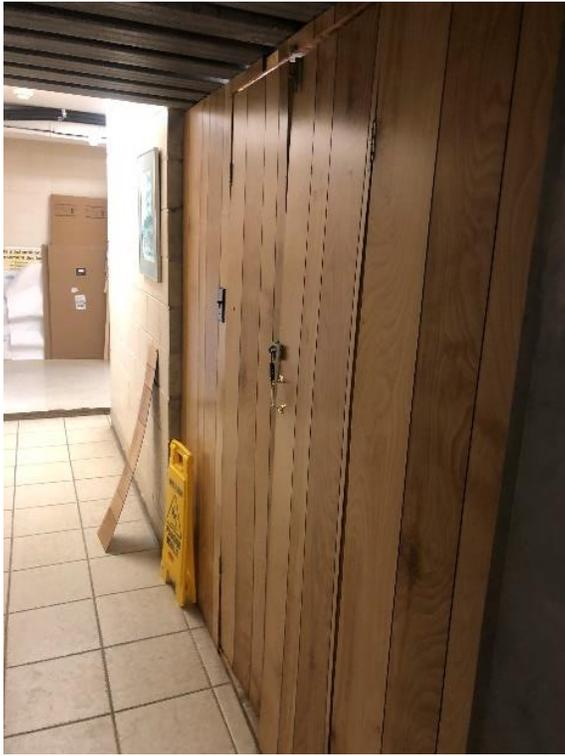
<u>Items</u>	<u>Constat</u>	<u>Intervention</u>	<u>1 2 3 4</u>
	<p>H3.7) Une salle pour l'entreposage de produits de nettoyage (combustibles) a été aménagée à côté de la salle destinée à la garde de documents de la ville.</p> <p>C : Suivant les constats, nous recommandons de corriger les déficiences de la salle de conciergerie. Constat maintenu en 2024.</p>

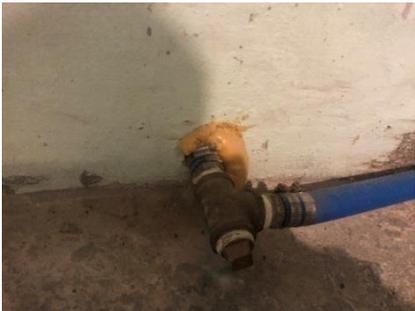
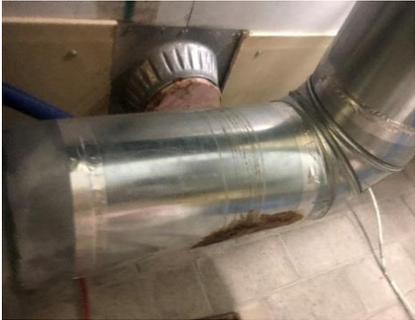
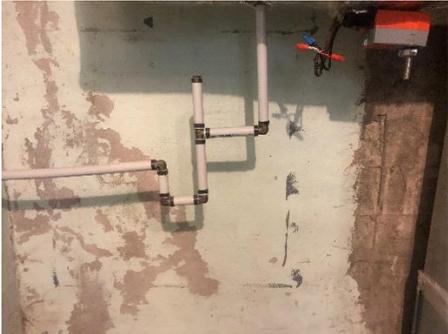
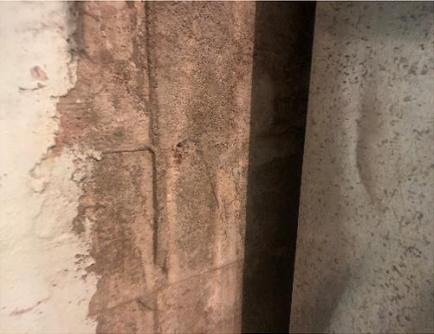
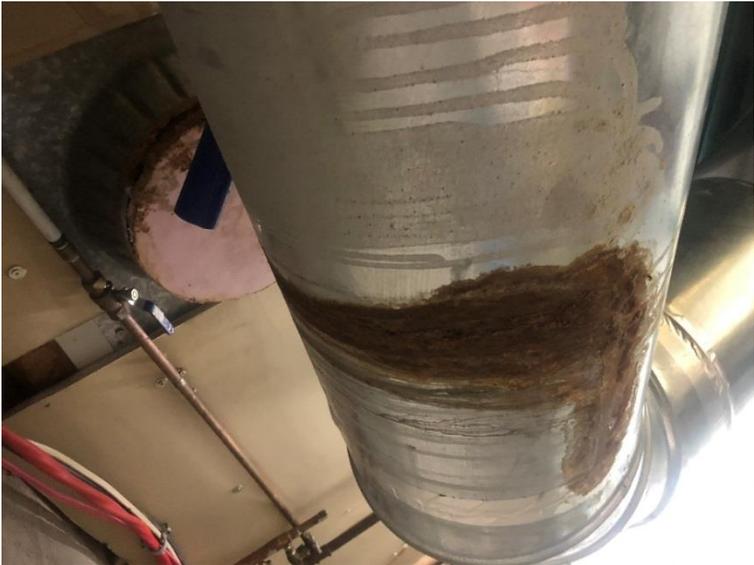
<p>H3.9) La salle mécanique présente importants signes d'humidité. Pendant la visite nous avons remarqué qu'il y avait de l'eau qui coulait du système de chauffage.</p> <p>C : Suivant les constats, nous recommandons la vérification des conduits de ventilation et possiblement son remplacement, voir un ingénieur en mécanique du bâtiment.</p>

X
	<p>Lors de l'inspection de 2024, une infiltration d'eau semble provenir de la cheminée située au-dessus du conduit ci-haut illustré.</p> <p>Le réservoir d'eau chaude doit être remplacé (date fabrication de 2013)</p>

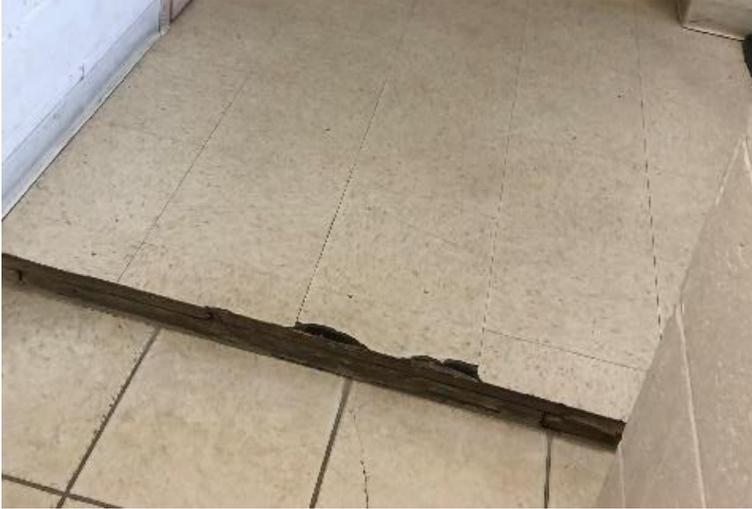
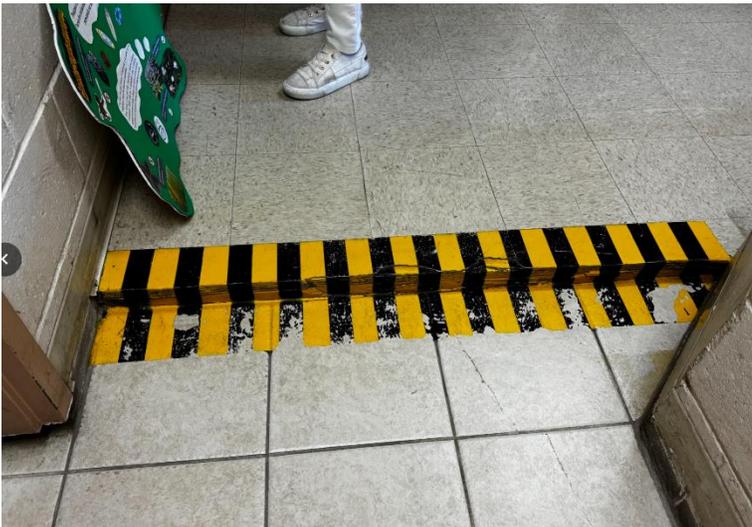
<p>H3.10) Lors de cette inspection, il a été remarqué que le sous-sol a différents niveaux de plancher, c'est qui n'était pas signalé aux plans de l'agrandissement (1994).</p> <p>C : Suivant les constats, nous recommandons des travaux correctifs afin d'assurer l'accessibilité et réduire le risque de chute et blessure.</p>

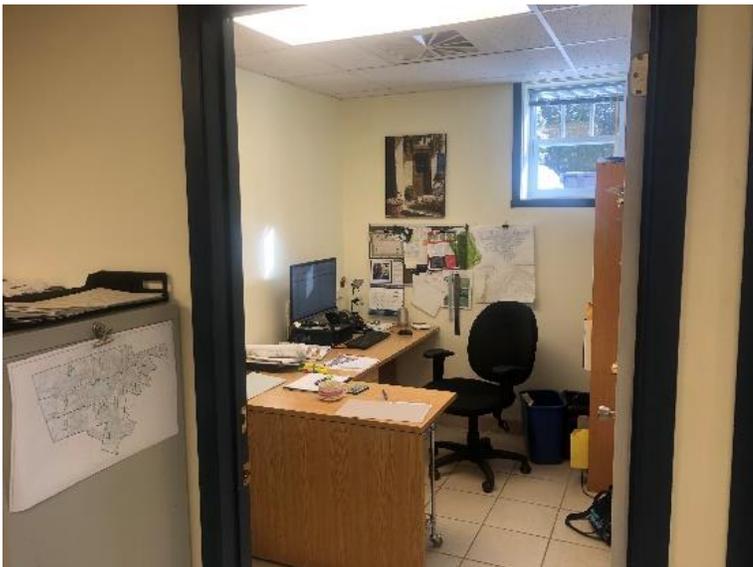
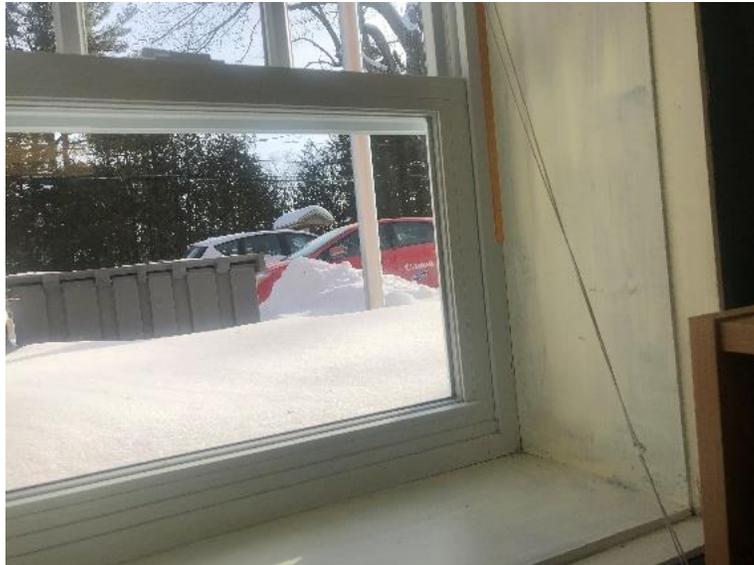
<p>H3.11) Lors de l'inspection, le propriétaire nous a signifié avoir des problèmes de condensation et d'eau. BG constate que les fenêtres du sous-sol sont installées trop à l'extérieur.</p> <p>S: Afin de minimiser les pertes de chaleur, BG suggère son remplacement par des fenêtres avec des vitrages de type thermos.</p>

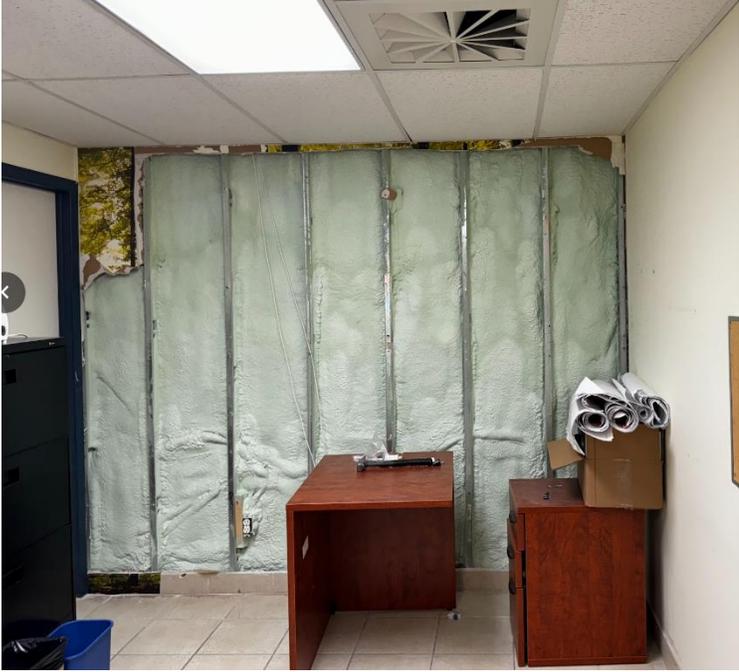
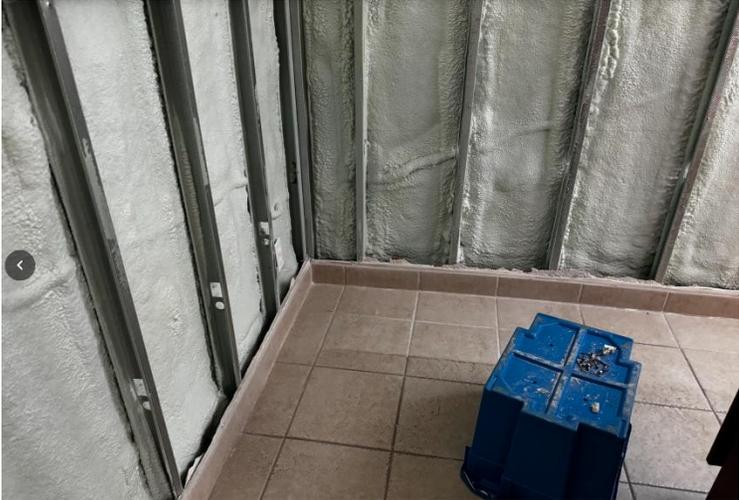
<u>Items</u>	<u>Constat</u>	<u>Intervention</u>	<u>1 2 3 4</u>
	<p>H3.12) Des travaux ont eu lieu pour résoudre des infiltrations d'eau et des problèmes d'humidité; correctifs en cours,dans certains espaces seulement.</p>

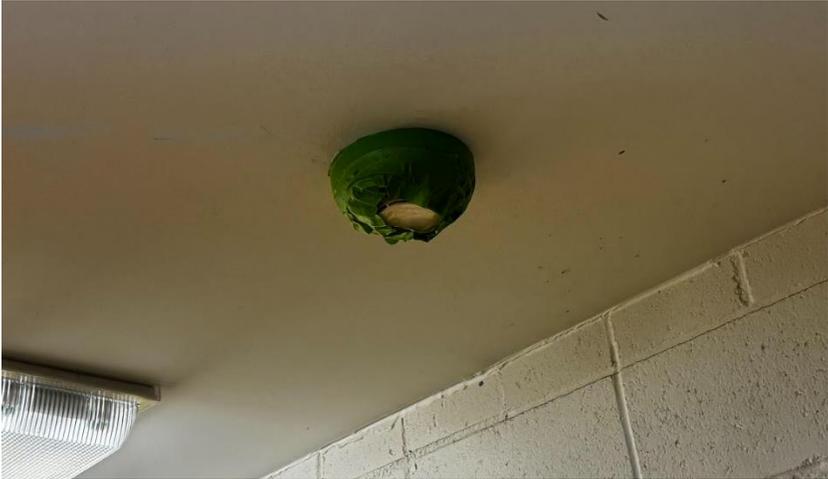
<u>Items</u>	<u>Constat</u>	<u>Intervention</u>	<u>1 2 3 4</u>
	<p>H3.13) Détecteur de fumée non-conforme au sous-sol</p>

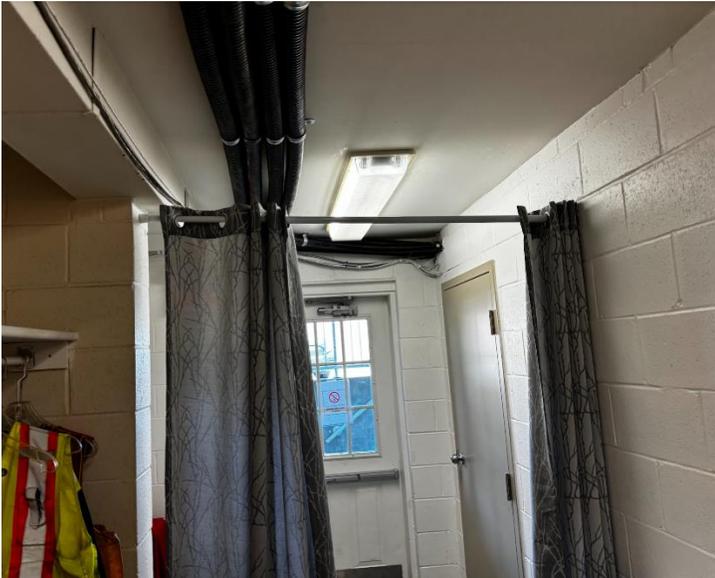
<p>H3.14) Boitier de contrôle de la nouvelle génératrice est accessible dans la l'entrée de la salle polyvalente. Ce dernier aurait dû être installée dans une salle électrique ou en retrait d'un local technique, valider le tout avec un ingénieur.</p> <p>Le filage de ce dernier est installé sous le plafond déjà très bas, sans compter le rideau qui dissimule l'accès à la `porte d'issue, rideaux à retirer.</p>

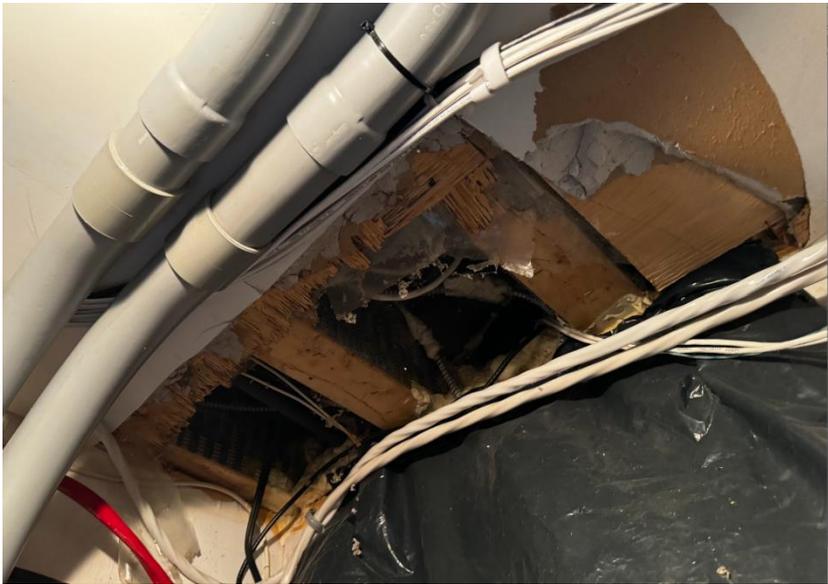
<u>Items</u>	<u>Constat</u>	<u>Intervention</u>	<u>1 2 3 4</u>
	<p>H3.15) Dans la salle électrique, près de la porte arrière, il y a une infiltration d'eau, des ouvertures ont été pratiquées et une toile protectrice installée, `corriger</p>

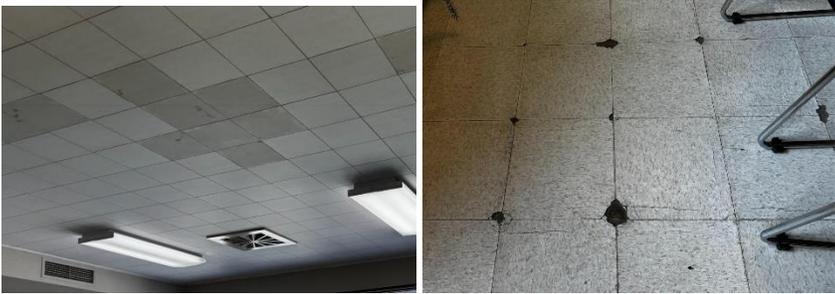
<p>H3.19) Les revêtements de sol et de plafond très vieux par endroits, il serait souhaitable de faire réaliser une caractérisation sur la présence d'amiante dans le bâtiment.</p>

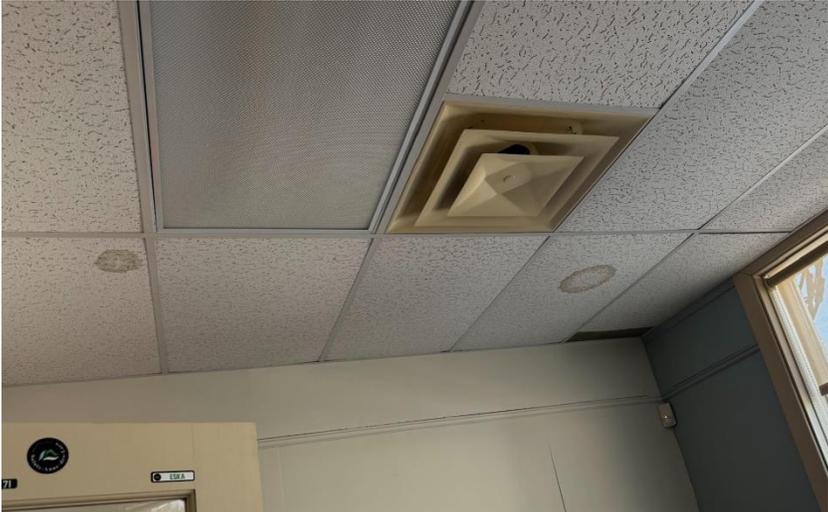
<p>H3.20) Des infiltrations d'eau ont lieu vis-à-vis les ancrages des barrières à neige, à l'avant et à l'arrière. À corriger lors des travaux de réfection de la toiture.</p>

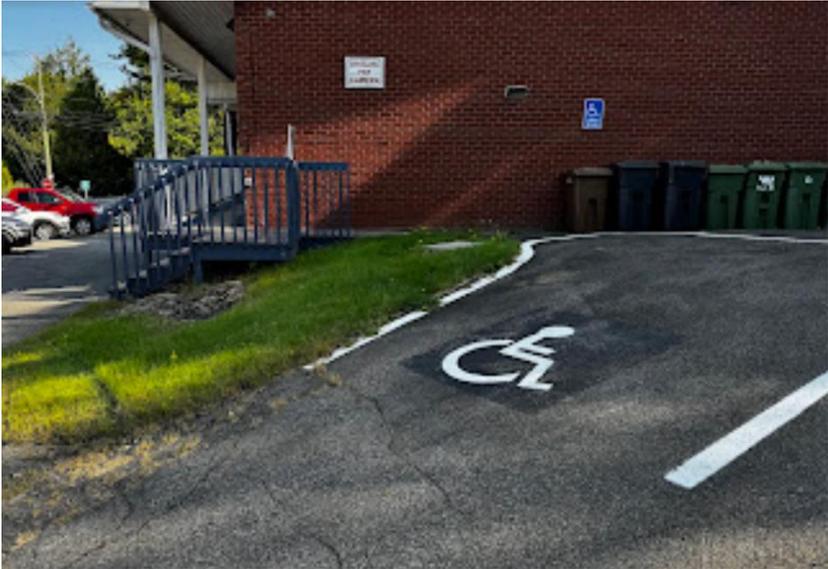
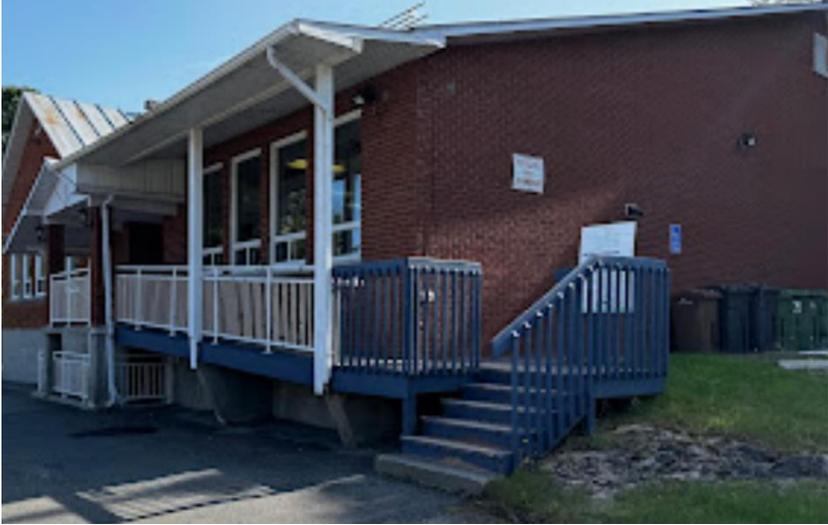
<u>Items</u>	<u>Constat</u>	<u>Intervention</u>	<u>1 2 3 4</u>
	<p>H3.21) La rampe d'accès à mobilité réduite est non conforme, la pente, les mains-courante et la surface sont non-conformes. Cette dernière devrait donner accès à l'entrée principale du bâtiment (N-C). De plus le stationnement pour handicapé est situé dans une pente forte. À corriger afin d'éviter les risques d'accident et de blessures.</p>
