BARRAGE DU LAC LOISELLE (X2181546)

ÉTUDE D'ÉVALUATION DE LA SÉCURITÉ

MUNICIPALITÉ DE SAINTE-ANNE-DES-LACS

VERSION FINALE

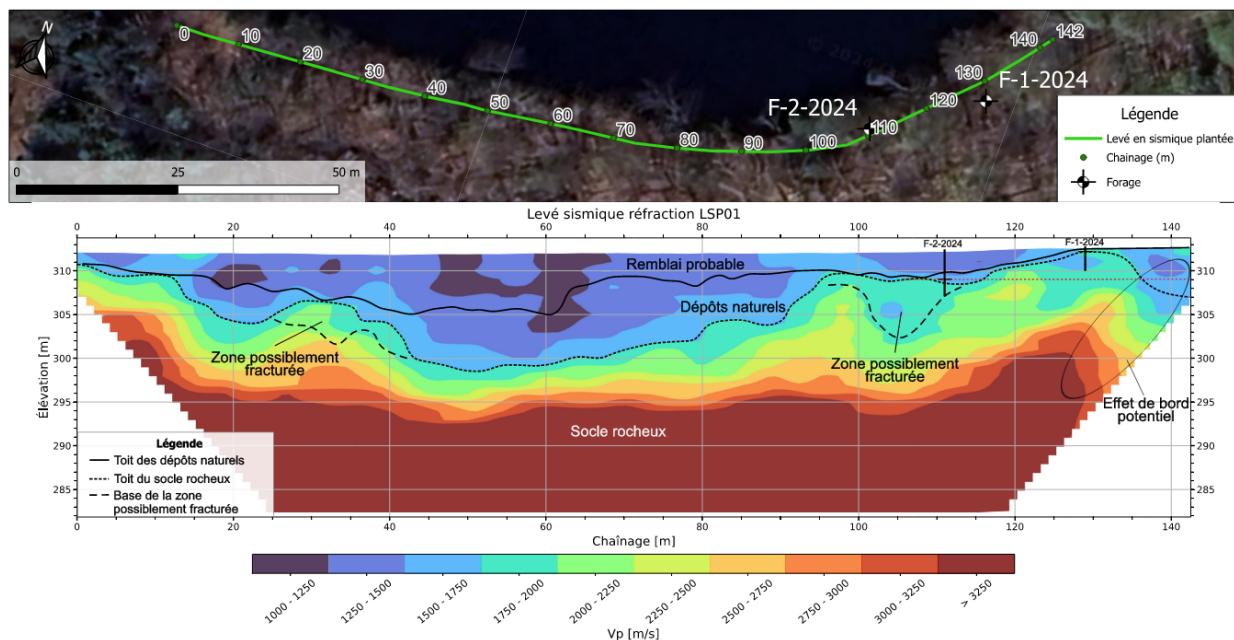
Figure 8.1 Interprétation du levé en sismique réfraction

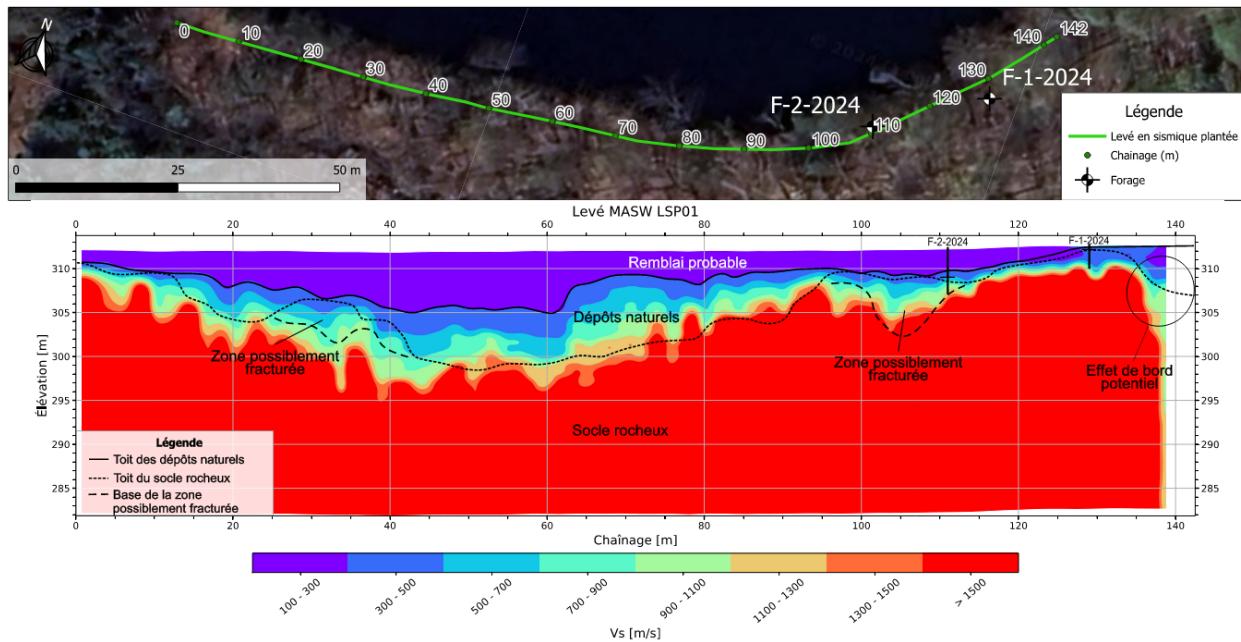
Figure 8.2 Interprétation du levé en MASW2D

L'interprétation de l'étude géophysique permet d'apprécier les épaisseurs probables de remblai et de sol naturel sur tout le linéaire de l'ouvrage. La compacité des remblais de la digue semble homogène selon l'interprétation des données géophysique.

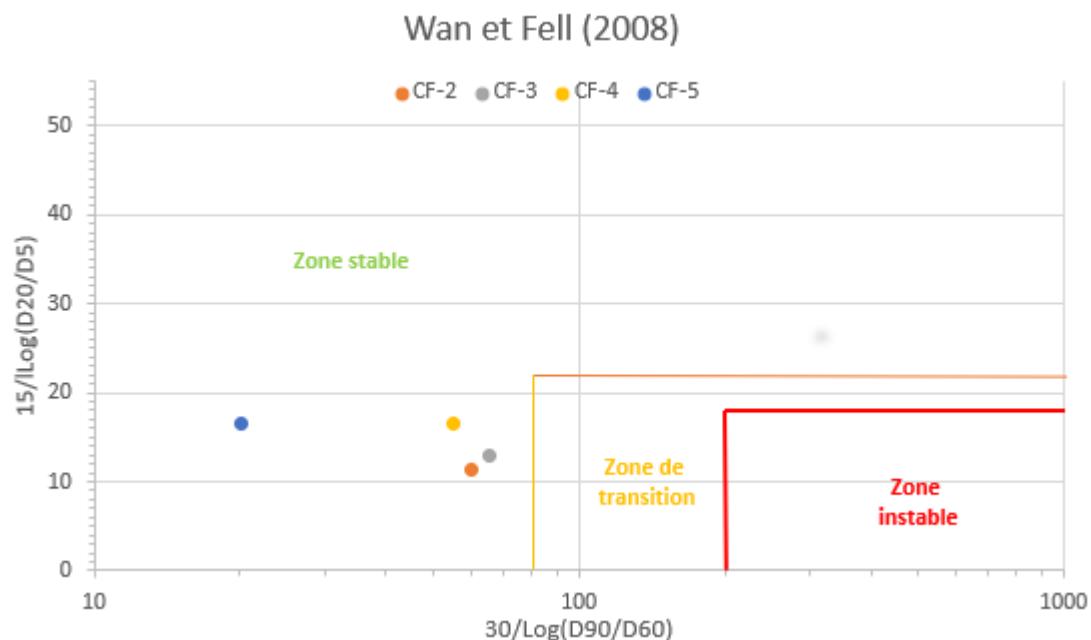
Figure 8.4 Susceptibilité des matériaux des échantillons de sol (Wan et Fell, 2008)

Aucun sol provenant des échantillons prélevés et analysés ne se situe dans la zone de transition ou dans la zone de susceptibilité tirée de Wan et Fell (2008). À priori, les sols en place ne sont ainsi pas vulnérables à la suffusion. Cependant, rappelons que les échantillons analysés proviennent d'un forage effectué à une extrémité de l'ouvrage. Une incertitude persiste quant à la représentativité de ces données ailleurs au sein du barrage et il est donc difficile de statuer définitivement sur la susceptibilité des matériaux du barrage dans son ensemble. Suivant les principes que certains matériaux du barrage (remblai et silt et sable lâche) se situent près de la zone de transition définie par Wan et Fell (2008), qu'il existe une discontinuité granulométrique significative au sein de la fraction fine du remblai et du silt et sable lâche et que les propriétés granulométriques des matériaux pourraient être variables le long du linéaire de l'ouvrage, WSP n'exclut pas la possibilité que certaines zones au sein du barrage Loiselle soient composées de matériaux susceptibles à l'instabilité interne.

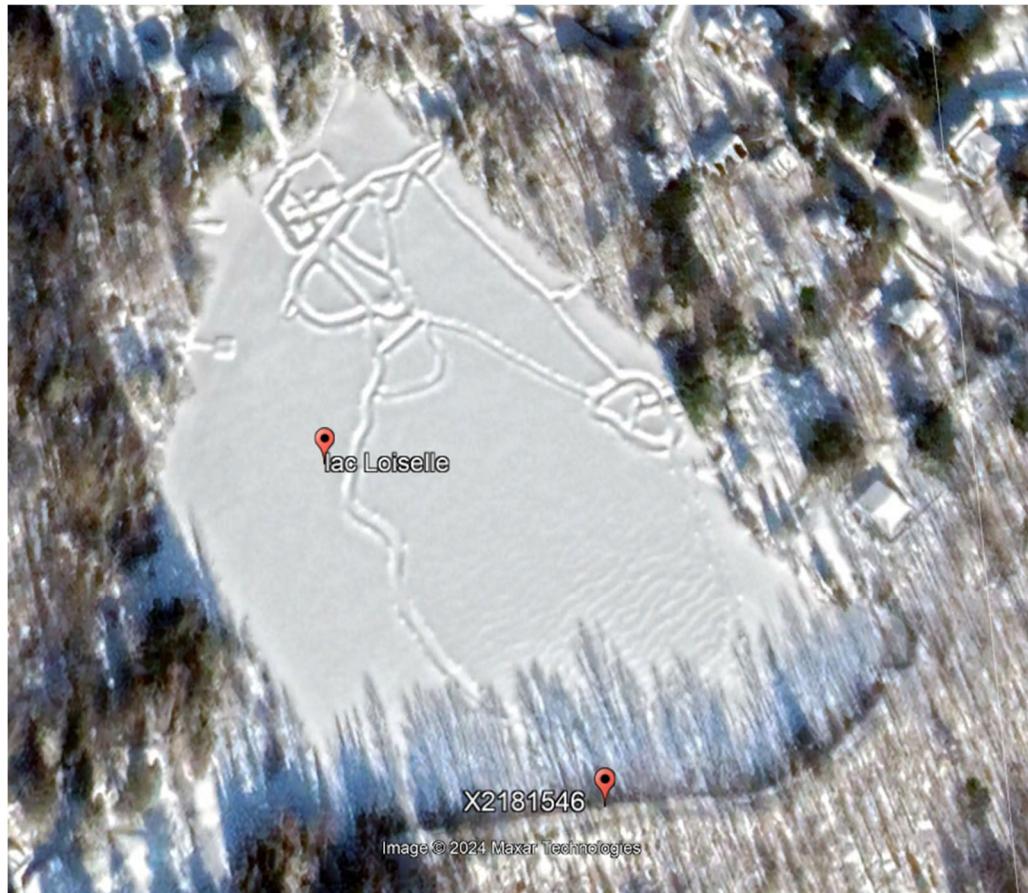
Figure 10.1 Évidences de circulations sur le couvert de glace du lac Loiselle
Photographie aérienne prise le 17 janvier 2022 et disponible sur Google Earth Pro

- mettre en place des dispositifs (bouées, estacade, etc.) afin de limiter le risque d'entrainement des personnes et des embarcations vers le déversoir;
- mettre en place des panneaux de signalisation visant à limiter la circulation de la population sur la digue, à l'extérieur des sentiers présents;
- pour la période hivernale et dans la mesure où la Municipalité n'effectue aucune surveillance du couvert de glace et de son épaisseur, prévoir des panneaux de signalisation afin d'aviser la population de ce danger, notamment à proximité en amont du barrage.

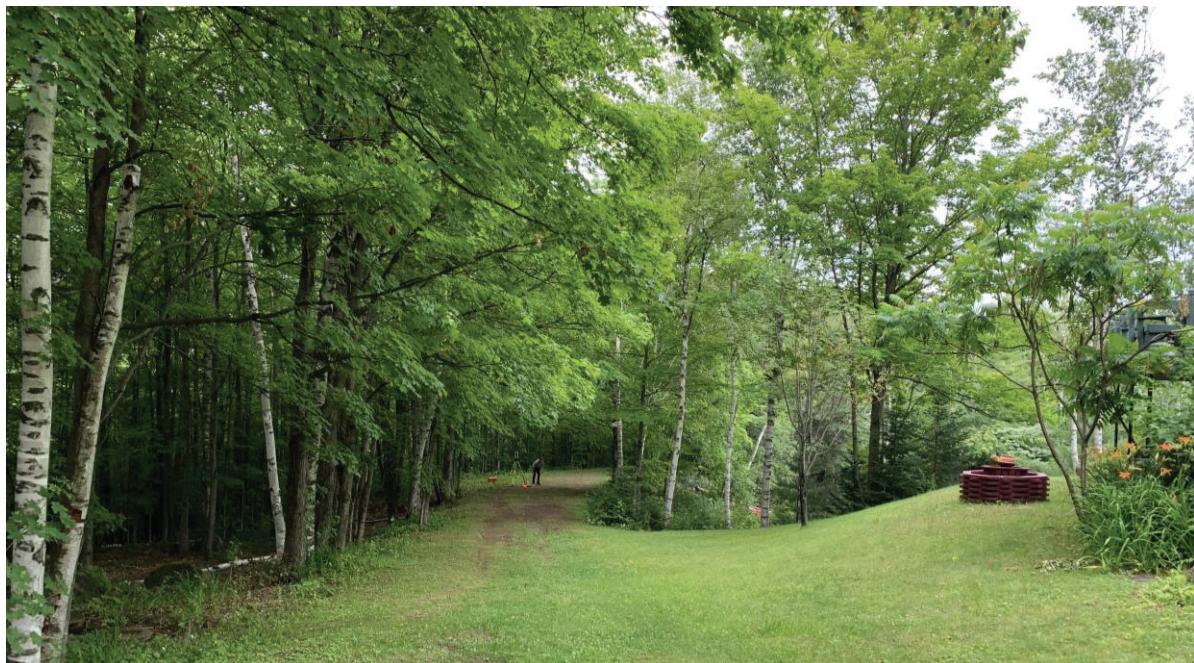
**Photo 4**

Crête du barrage, extrémité est de la digue en rive gauche

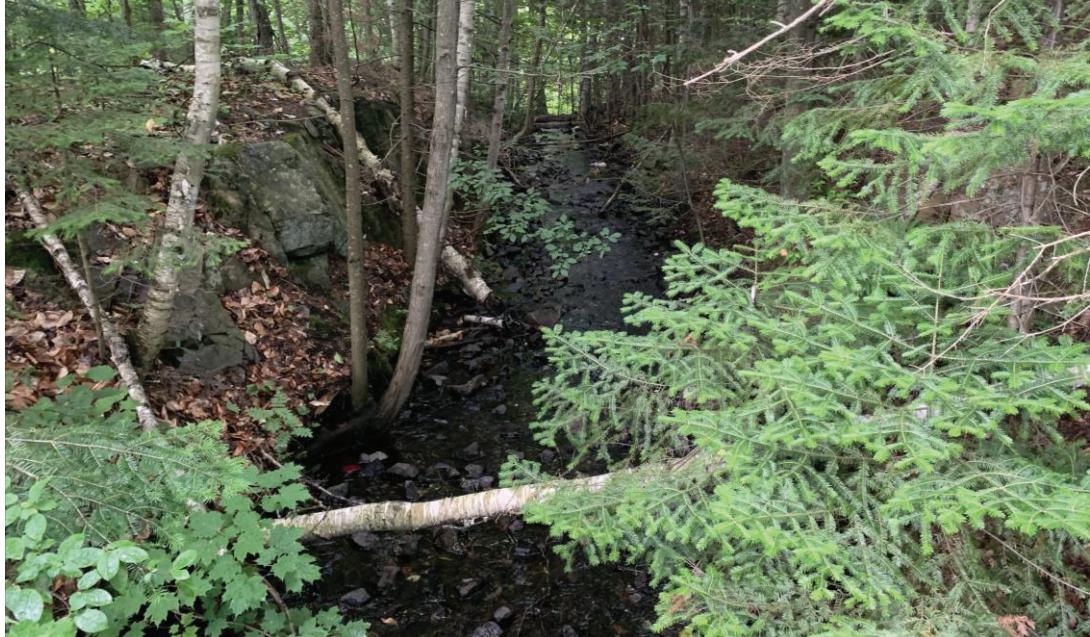
**Photo 7**

Pente aval du déversoir (vue à partir du seuil en enrochement).

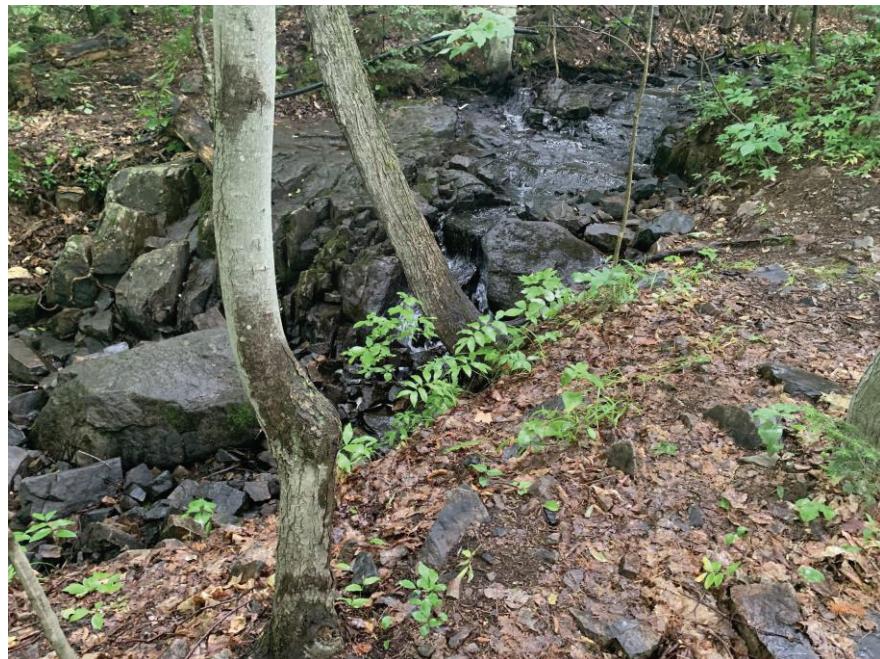
**Photo 8**

Pente aval du déversoir et crête du mur guideau en remblai (vue vers l'amont).

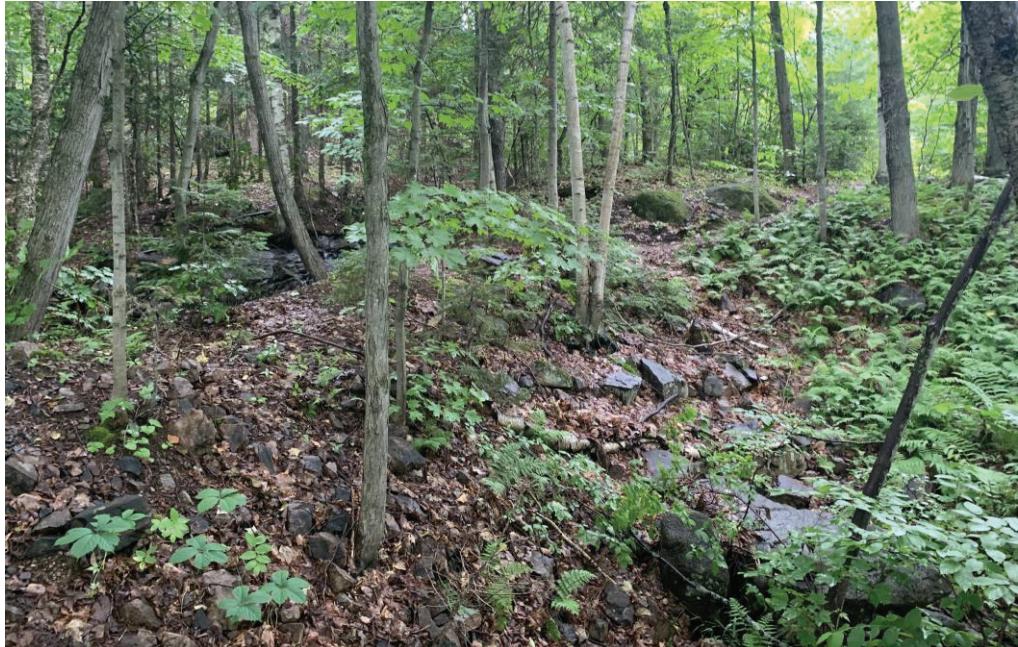
**Photo 9**

Bief aval du déversoir/digue et mur guideau en remblai (vue vers l'amont).

- procéder à l'enlèvement des arbres morts dans le bief amont du déversoir;
- corriger l'écoulement du déversoir en aval afin qu'il ne soit plus dirigé vers le pied aval de la digue en terre. Ce correctif devrait inclure le rehaussement, l'imperméabilisation et la protection contre l'érosion du mur guideau existant;
- procéder à un suivi de la condition de zone humide au pied aval de la digue en terre par le biais de visites plus fréquentes au site (ex : crue, étiage, automne).

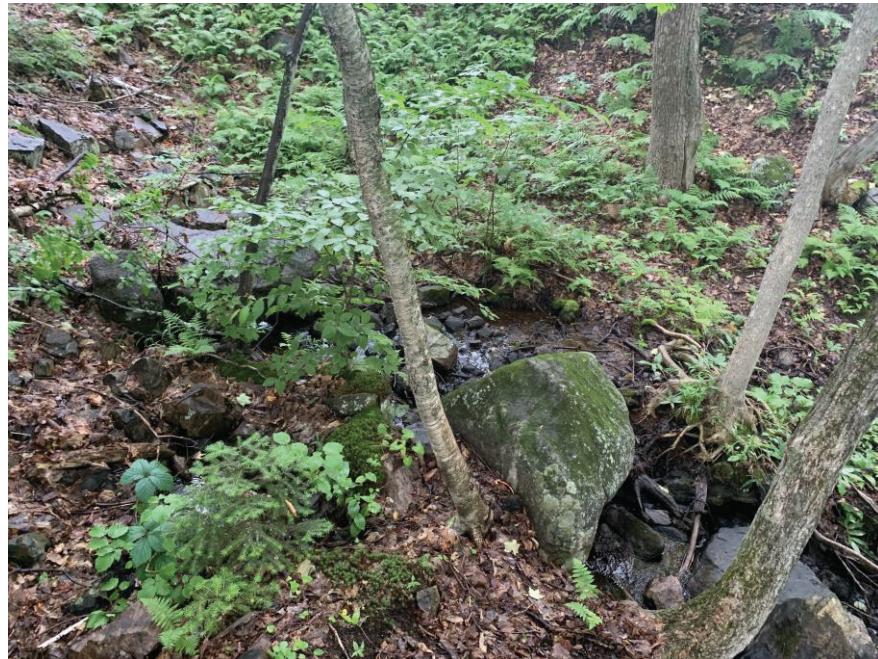
**Photo 10**

Exfiltration au pied aval du mur guideau en remblai et le long du pied aval de la digue.

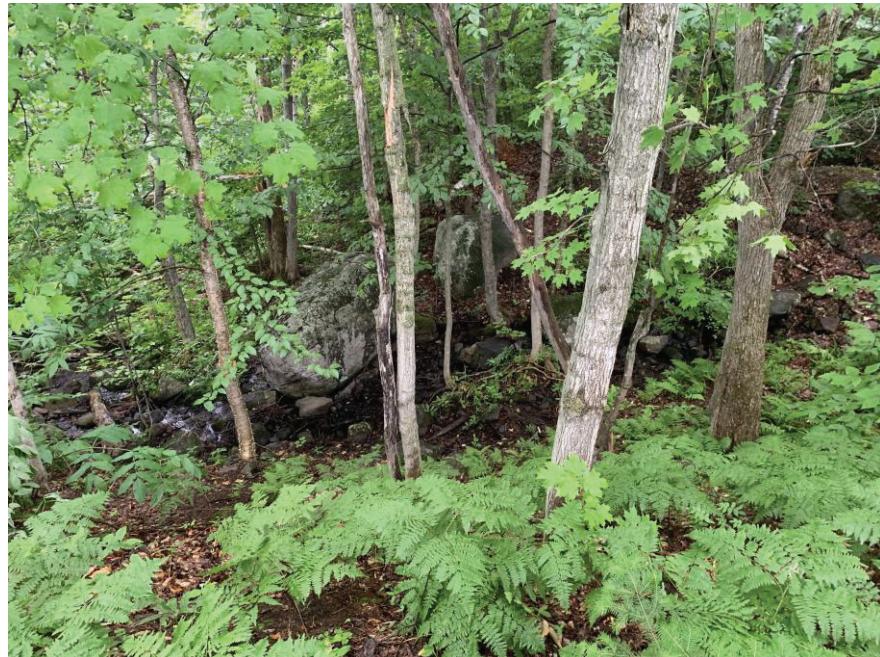
**Photo 12**

Pied aval de la digue et écoulement provenant des zones d'exfiltration (vue à partir de la crête).

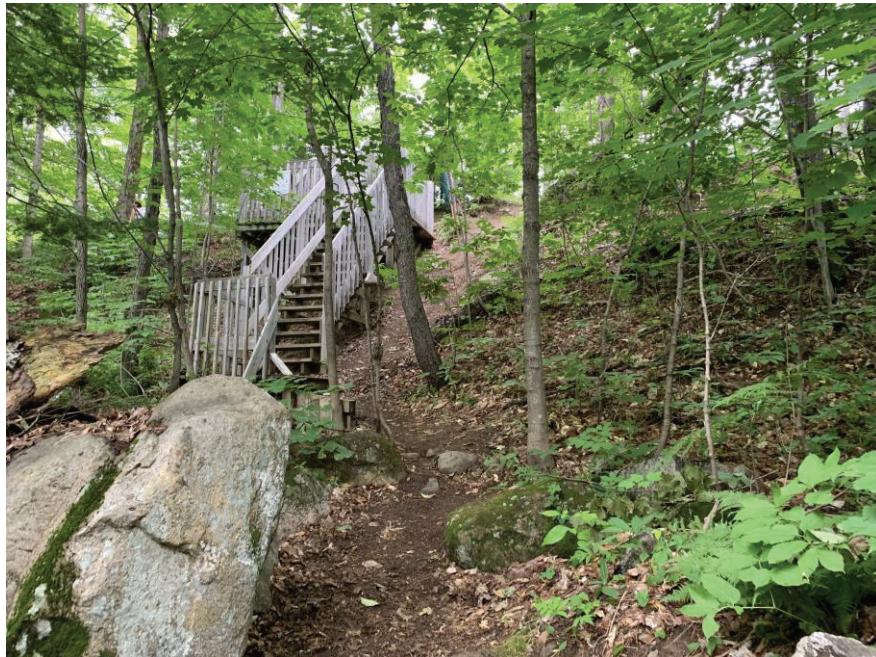
**Photo 13**

Escalier et activités anthropiques au droit de la pente aval de la digue.

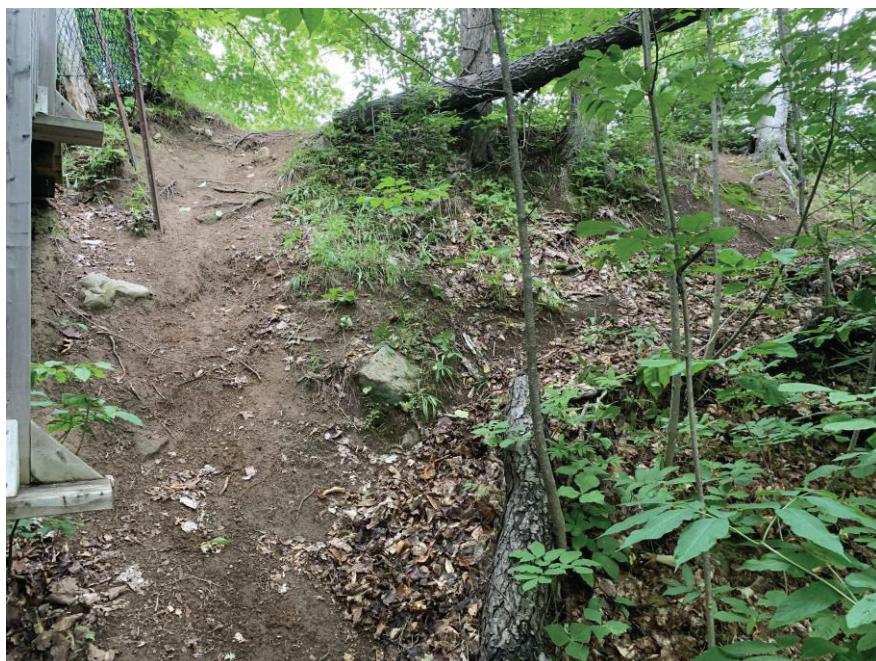
**Photo 14**

Activité anthropique (chemin), signes d'érosion et de décrochements du parement aval.

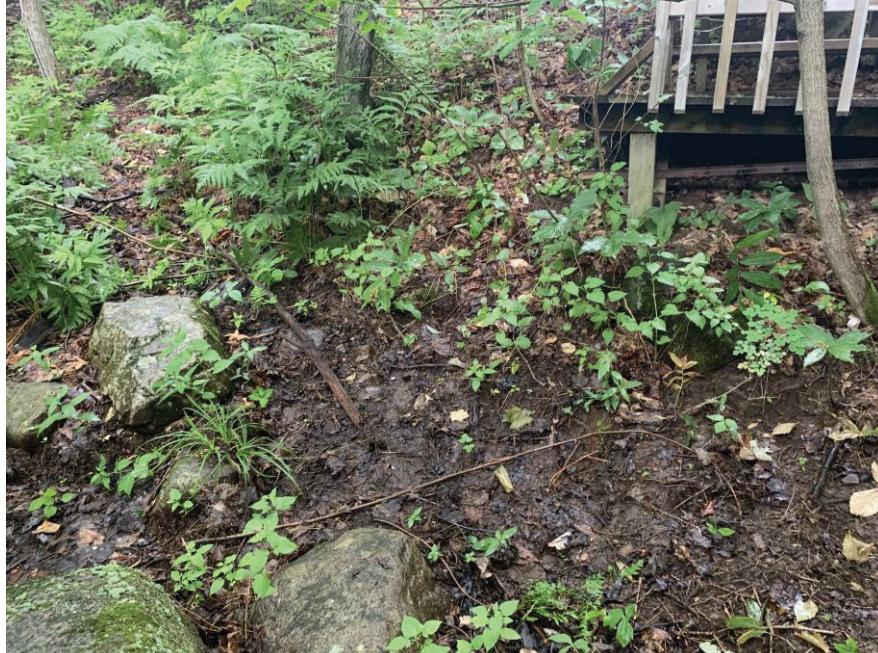
Photo 15 Zone humide et sols saturés dans la portion inférieure du talus aval.

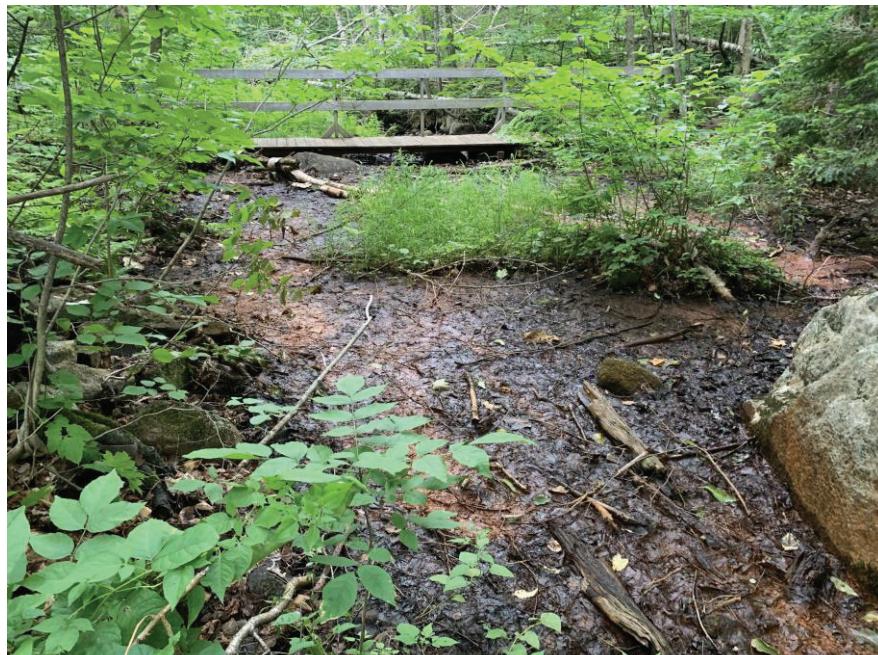
Photo 16 Zone humide et sols saturés au pied/bief aval du talus de la digue.

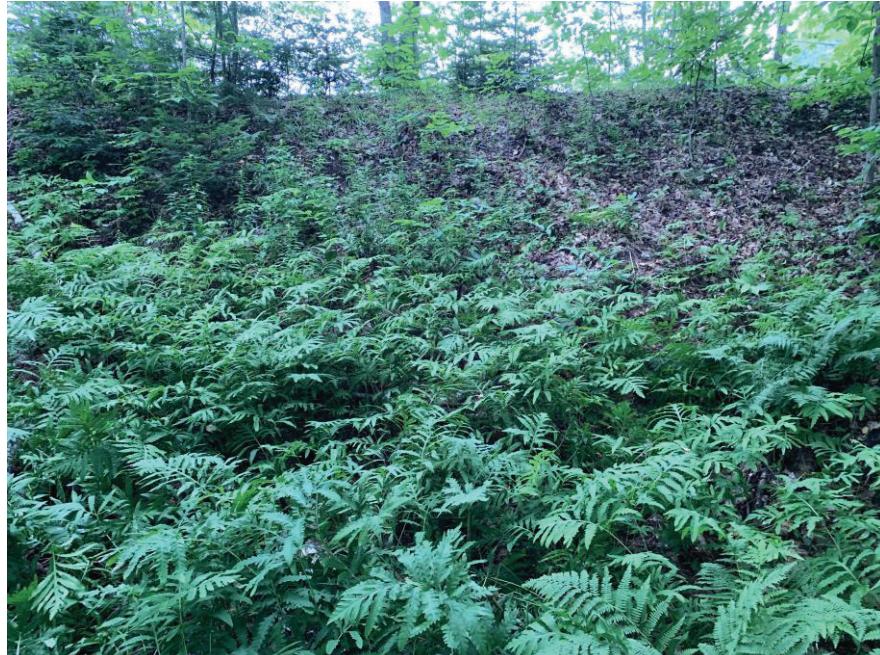
Photo 17 Zone humide avec forte végétation au droit du parement et pied aval (vue vers l'amont).

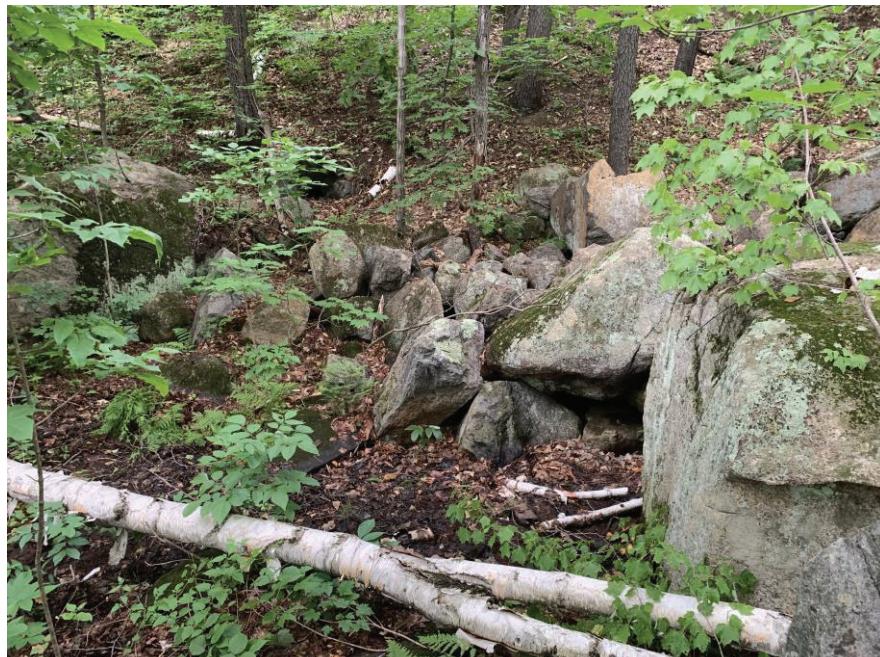
Photo 18 Zone d'accumulation de blocs erratiques entre le pied de talus et la zone humide (photo 16)

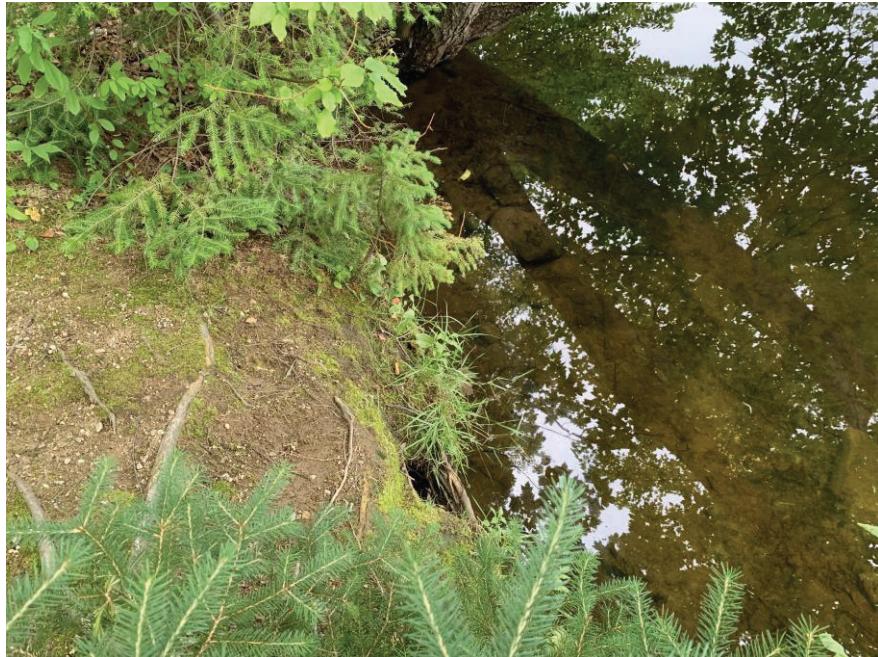
Photo 23 Parement amont, racines et sols dénudés, zones d'érosion et en porte-à-faux dans la zone de marnage.

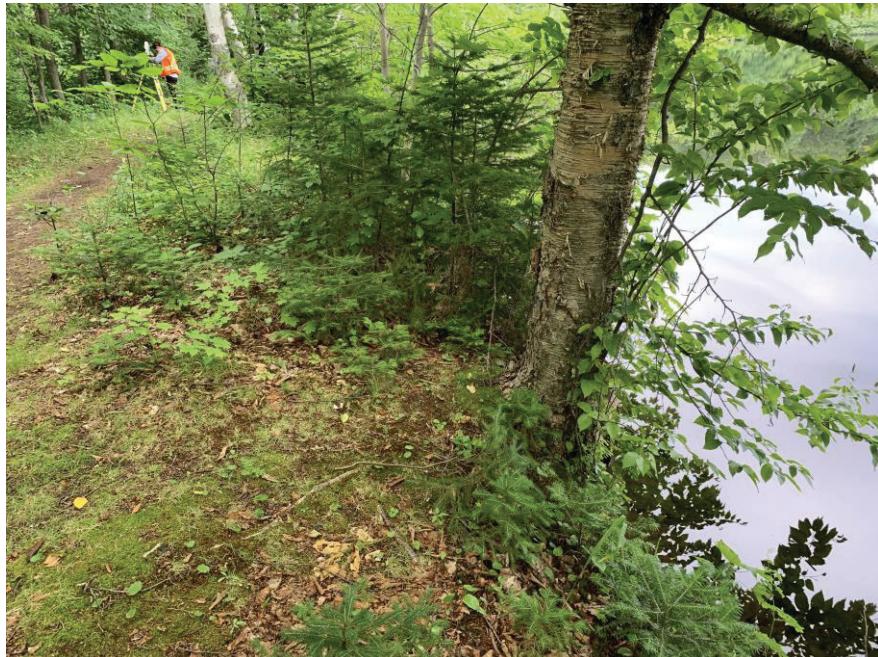
Photo 24 Végétation au droit du parement et de la crête amont
