**Audit technique sommaire - architecture**

**Architectes:**  
BG ARCHITECTES inc

**N. de référence:**  
19-857-B

**Adresse de l'inspection :**  
**Garage Municipal**  
773 Chemin de Ste Anne des Lacs,  
Sainte-Anne-des-Lacs, QC J0R 1B0

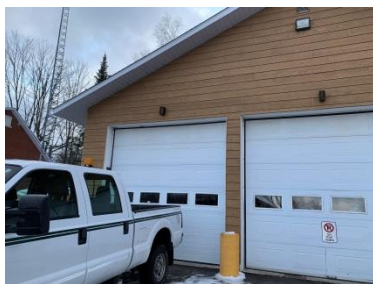
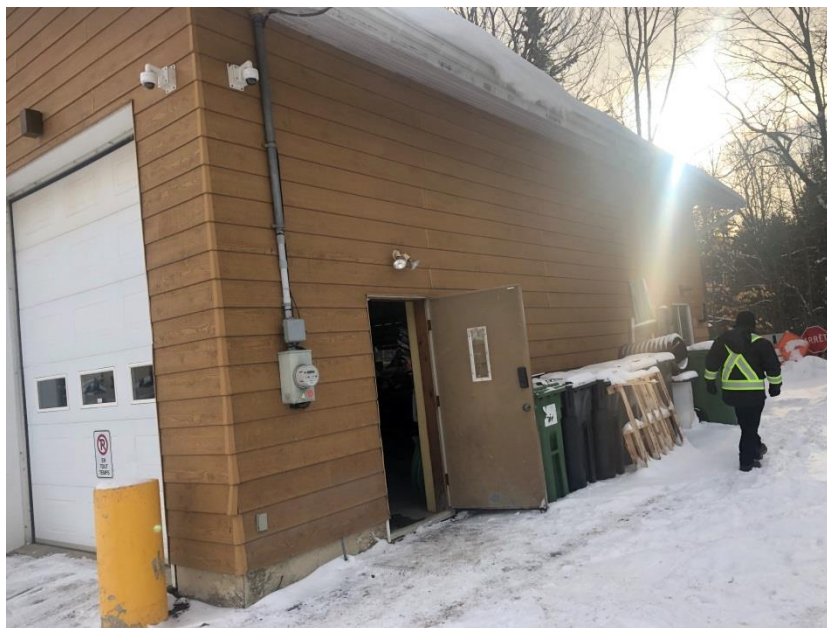
H1 : Façades générales

Le bâtiment a servi comme une caserne de pompier jusqu'à 2014 (voir plan). Les façades du bâtiment sont encore originales du bâtiment quand de son ancien usage. Aucune rénovation et/ ou agrandissement du bâtiment n'a été réalisé. Lors de cette inspection, certaines anomalies (déficiences) ont été identifiées et elles devront être corrigées dans un avenir proche :

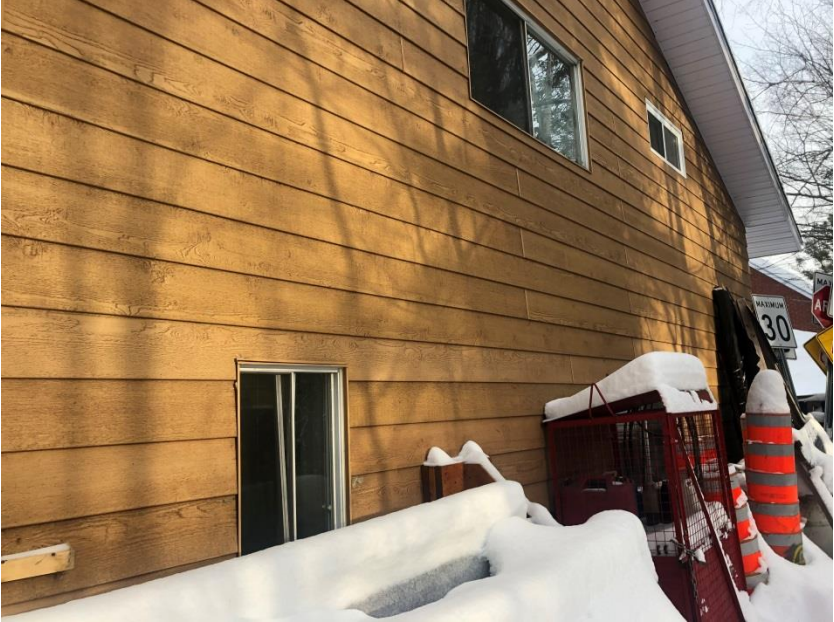
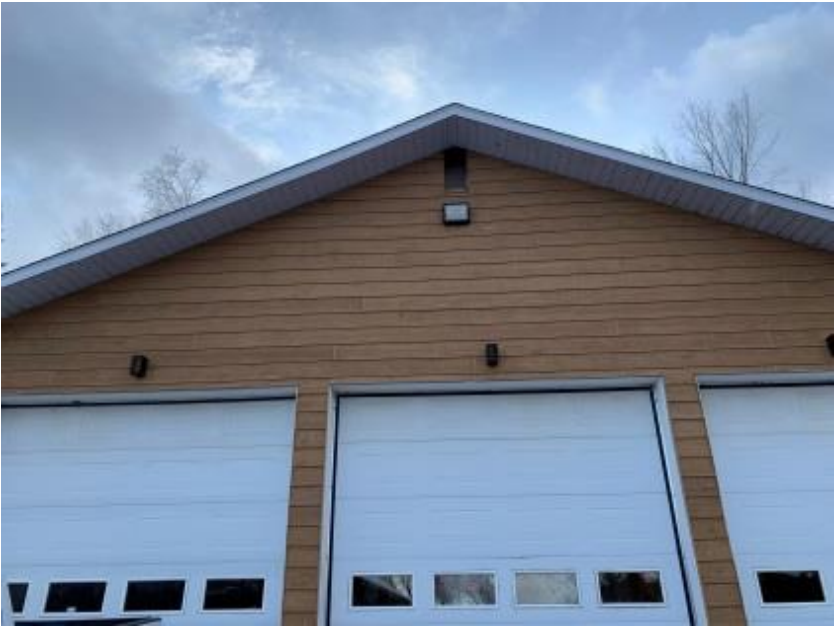
<p><b>H1.1)</b> Les joints de scellant, à la jonction des cadres des portes et fenêtres, ainsi que du revêtement du bâtiment, présentent des signes avancés d'usure (ils sont abimés ou manquants).</p> <p><b>C:</b> Les scellants doivent être remplacés afin d'éviter les risques d'infiltrations d'eau.</p>
