Audit technique sommaire - architecture

Architectes:
BG ARCHITECTES inc

Date:
2024-10-15

Adresse de l'inspection :
Hôtel de ville et salle communautaire
773 Chemin de Ste Anne des Lacs,
Sainte-Anne-des-Lacs, QC J0R 1B0

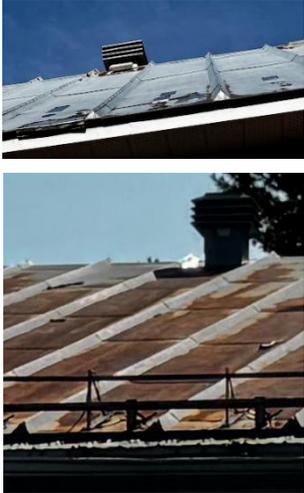
<p>H1.4) Le revêtement de la toiture en tôle présente des signes d'usure avancées. De plus la barrière à neige à l'arrière a été arrachée et réparée temporairement avec du ruban adhésif C : Le remplacement du revêtement de toiture est à prévoir à moyen terme. Constat maintenu en 2024</p>

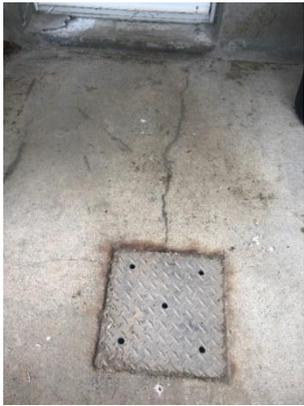
<p>H1.5) Le béton de l'entrée du bâtiment (principal et latéral) présente des signes avancés d'usure Constat maintenu en 2024 C: Le plancher doit être refait. S : Éviter d'utiliser du sel de déglçage durant la saison hivernale. Utiliser des produits de remplacement adaptés aux surfaces (sans danger).</p>

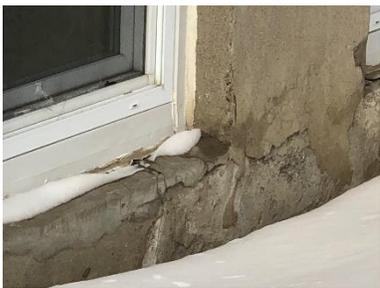
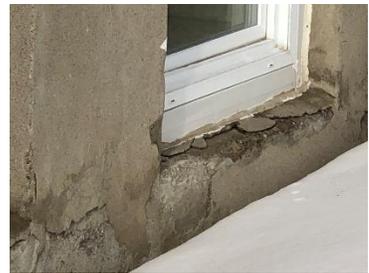
<p>H1.9) Le muret de soutènement du bâtiment présente des fissures C: Les fissures doivent être réparées afin d'éviter les infiltrations d'eau, d'insectes, de souris et de vermines. C : Suivant les constats, nous recommandons un suivi sur les caractéristiques physiques de la fissure dans le temps.</p>

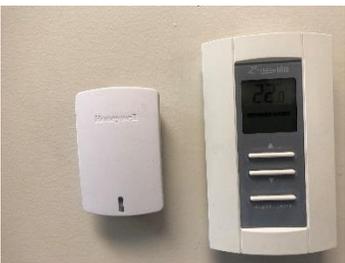
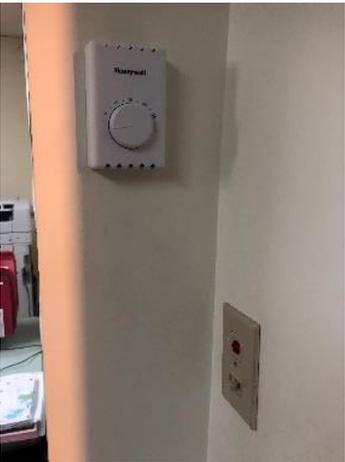
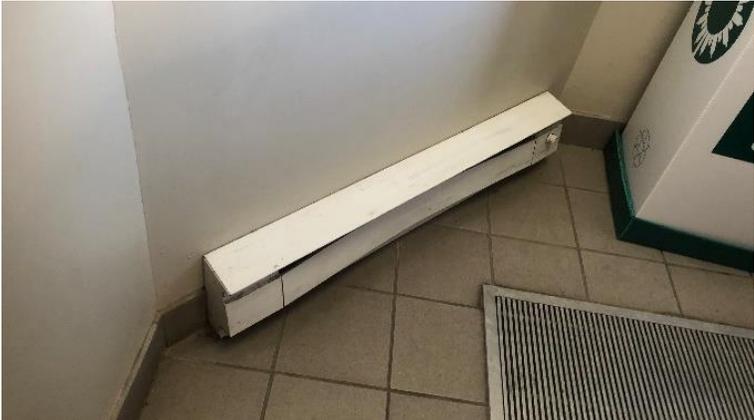
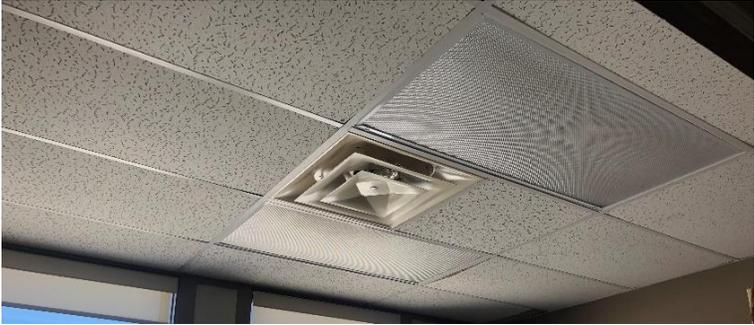
<p>Le rez-de-chaussée du bâtiment abrite les bureaux administratifs de la ville, une salle communautaire et la salle du conseil. Lors de cette inspection, il a été remarqué qu'une salle (côté gauche) a été subdivisé (deux nouvelles salles) si comparé avec les plans de 1994 (agrandissement). Le client nous a informés pendant la visite que la salle communautaire deviendra bientôt des espaces à bureau, et que la salle du conseil servira aux employés de la ville (réunion et cuisine).</p> <p>H2.1) Lors de cette inspection, nous avons constaté que le système de chauffage dans certains endroits ne sont pas fonctionnels.</p> <p>C : Suivant les constats, nous recommandons une évaluation du système de ventilation (climatisation et chauffage) par un ingénieur en mécanique du bâtiment.</p>

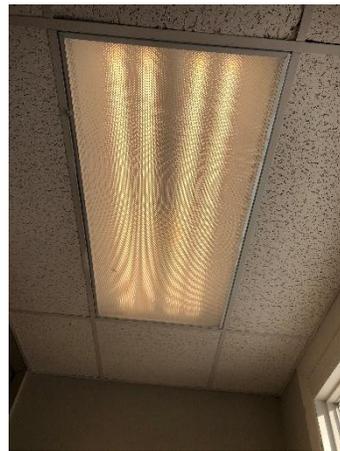
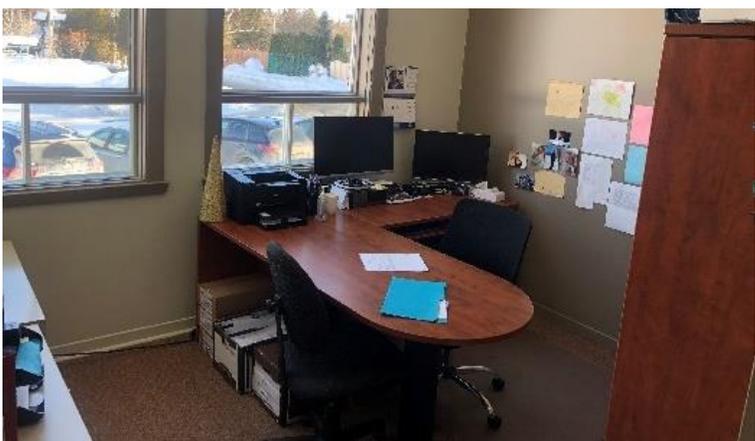
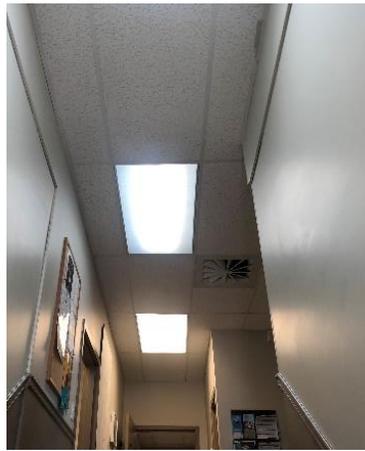
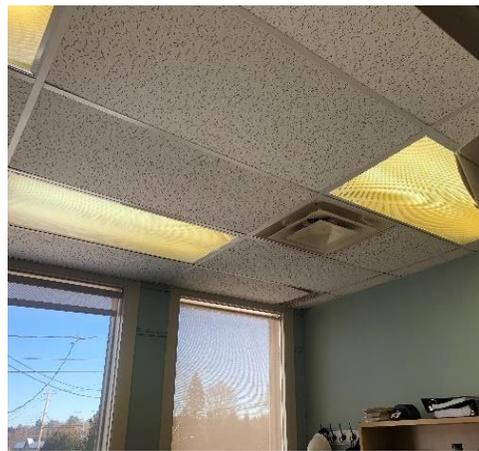
<p data-bbox="503 966 1372 1123"> H2.8) Les appareils d'éclairage ne sont pas éco énergétique. Nous ne pouvons pas certifier que l'installation des luminaires respectent les normes. C : Remplacer les luminaires pour des modèles eco-énergétiques (type DEL) afin de réduire la consommation énergétique des composantes. S: BG recommande de faire valider le tout par un ingénieur en électricité. </p>

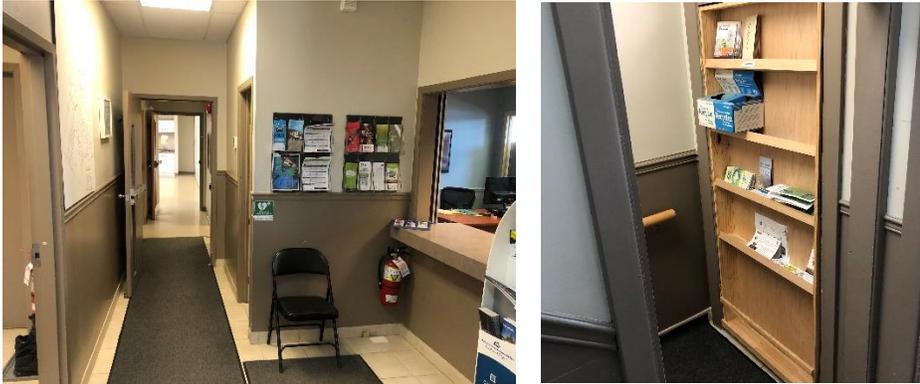
<u>Items</u>	<u>Constat</u>	<u>Intervention</u>	<u>1 2 3 4</u>
	<p>H2.11) Le comptoir de la réception en contre-plaqué recouvert de plastique stratifié. Ces derniers sont usés et abîmés. De plus, nous avons constatés qu'il y a une seule chaise pour la salle de réception.</p> <p>C : Suivant les constats, nous recommandons le remplacement des finis architecturaux, du mobilier et accessoires, afin de mettre en place un concept de design contemporain et d'offrir une meilleure qualité des environnements intérieurs à l'Hôtel de ville.</p>

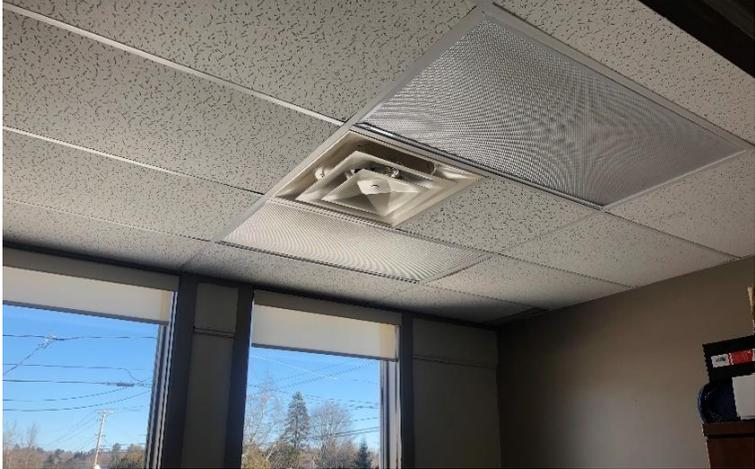
X
	<p>H2.12) Lors de l'inspection, nous constatons de la saleté au abord des sorties d'air frais des conduits de ventilation.</p> <p>C : Un nettoyage en profondeur est requis.</p>

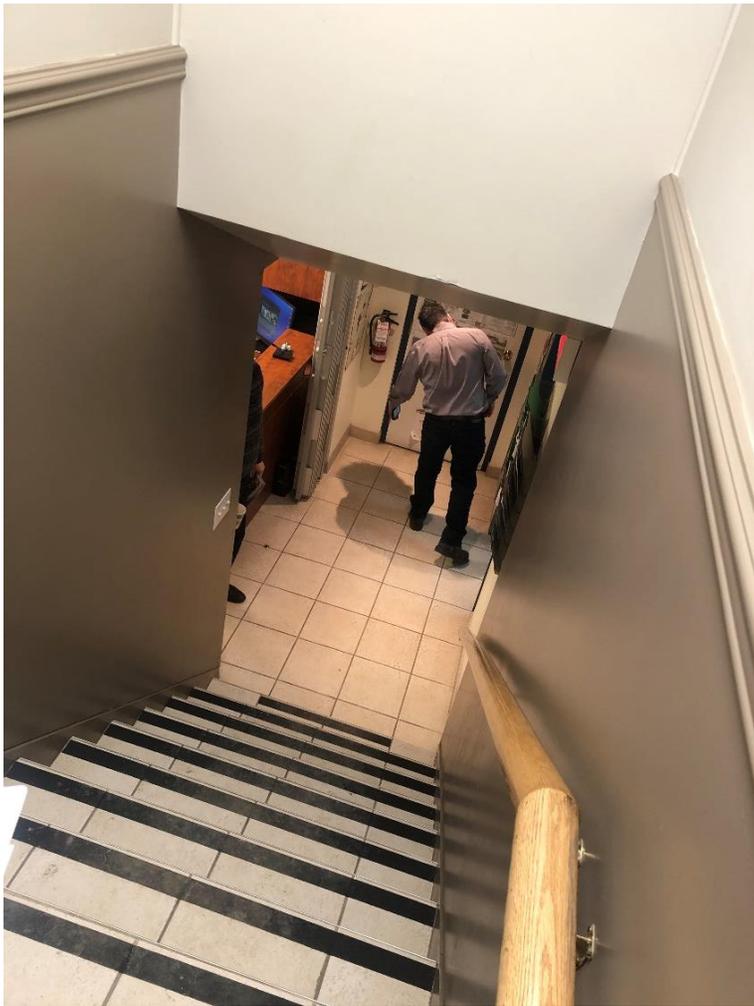
<u>Items</u>	<u>Constat</u>	<u>Intervention</u>	<u>1 2 3 4</u>
<ul style="list-style-type: none"> o H3 : Sous-sol 	<p>Le sous-sol de l'Hôtel de ville est occupé par des bureaux administratifs de la ville et pour l'entreposage. Une salle de documentation a été aménagée à côté de la salle de serveur.</p>	<p>H3.1) L'escalier qui amène au sous-sol est non conforme (marche et contremarches non uniformes), nez de marche absents., main courante et hauteur libre non-conforme. Constat maintenu en 2024 C : Nous recommandons le remplacement de l'escalier et de la cage d'issue ULC.</p>	<p>X</p>

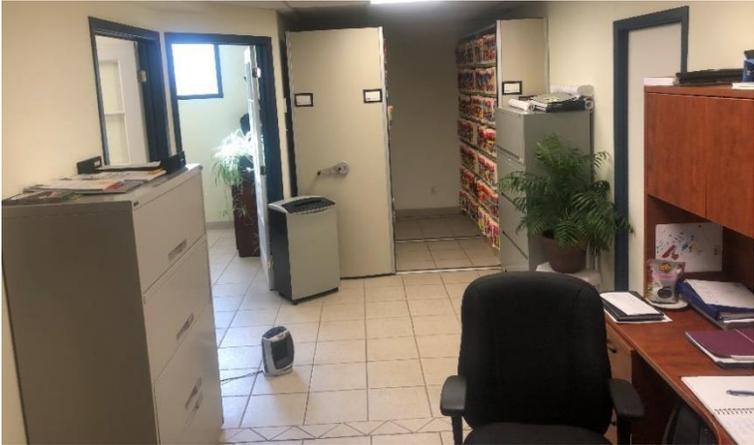
<u>Items</u>	<u>Constat</u>	<u>Intervention</u>	<u>1 2 3 4</u>
	<p>H3.2) BG remarque un important problème de chauffage. Nous avons constaté que les employés, pour contrer cette problématique, ont installé des équipements de chauffage portatifs.</p> <p>C : Suivant les constats, nous recommandons une analyse plus approfondie par un ingénieur en mécanique du bâtiment.</p>

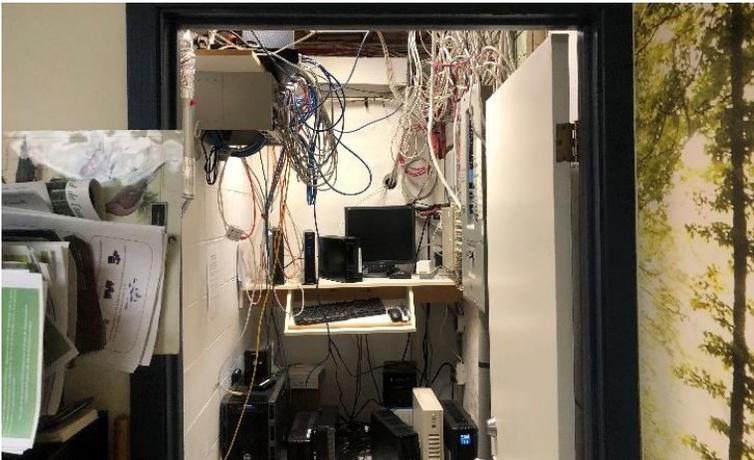
<p>X</p>
	<p>H3.3) BG remarque qu'il y a deux panneaux électrique (à disjoncteur) installés à la salle électrique et de serveur. BG constate que le filage électrique semble être remplacé lors de la rénovation/agrandissement du bâtiment.</p> <p>C : Suivant les constats, nous recommandons une analyse plus approfondie de la conformité des installations par un ingénieur en électricité.</p>

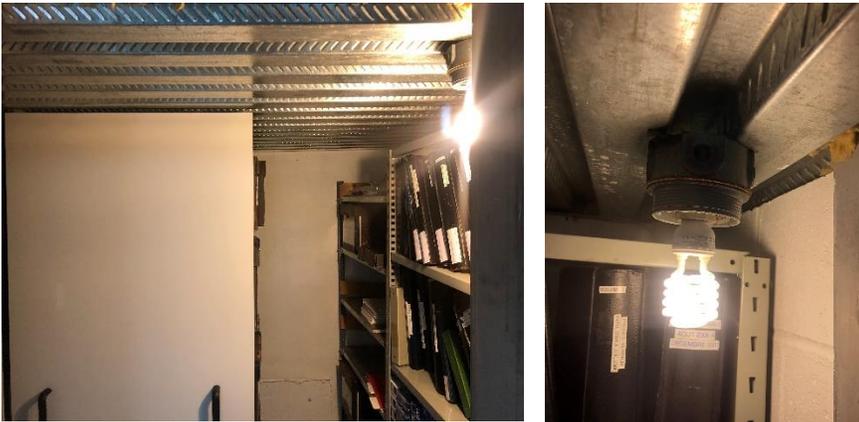
<u>Items</u>	<u>Constat</u>	<u>Intervention</u>	<u>1 2 3 4</u>
	<p>H3.6) La salle d'entreposage sécurisée de documents a une faiblesse dans son isolement/protection incendie (obturations, dalles non isolés, installation électrique apparente, etc..). Autrement dit, la salle et les documents entreposés (ayant une valeur légale et/ou historique) ne sont pas sécurisées en cas d'incendie. De plus, le client nous a informés que l'espace de rangement pour archiver les dossiers est insuffisant.</p> <p>C : Suivant les constats, nous recommandons l'adéquation de la salle. Pour cela, une expertise plus approfondie des composantes et/ou rélocalisation.</p>

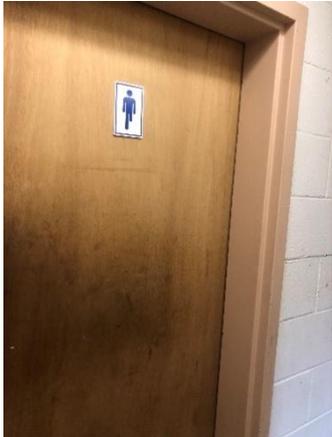
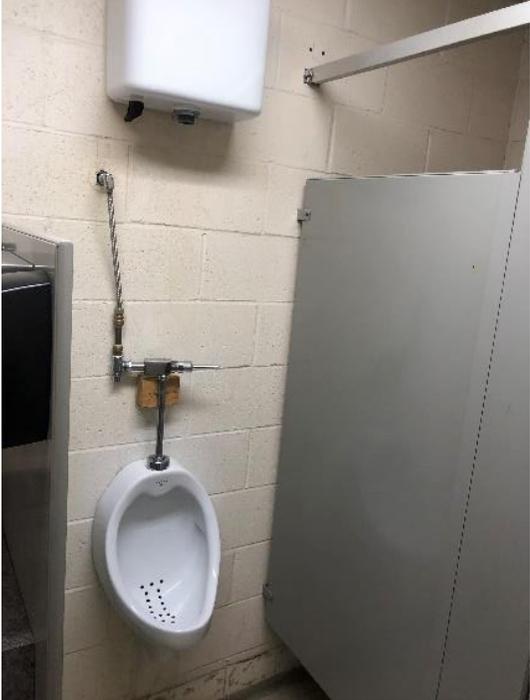
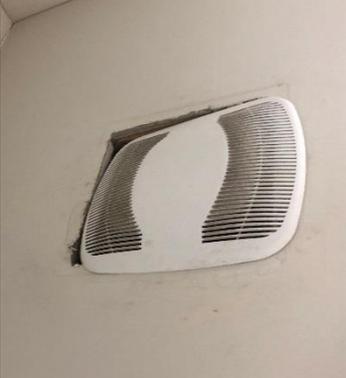
<p>H3.8) Lors de l'inspection des salles de toilette, il a été remarqué que les revêtements de céramique sont majoritairement originaux de l'agrandissement (1994). Nous constatons que les revêtements ont bien résisté à l'usure du temps, mais qu'aujourd'hui ils sont désuets et non propice à un environnement de bureaux. De plus, le client nous a informés que les toilettes ont des problèmes dans son fonctionnement. Nous avons constaté problèmes d'éclairage, dans les ouvertures des portes ainsi que dans le système d'exhaustion. Constat maintenu en 2024.</p> <p>C : Suivant les constats, nous recommandons le remplacement des finis architecturaux, des appareils sanitaires, des équipements et accessoires, afin de mettre le tout à jour, réduire les risques de bris et offrir une meilleure qualité des environnements intérieurs. De plus, cette rénovation engendra des économies en consommation d'eau et d'énergie.</p>

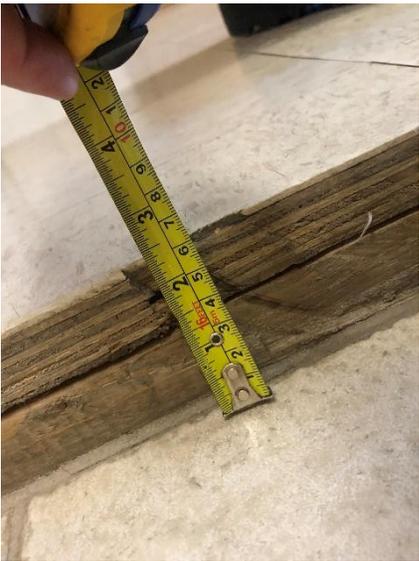
<p>H3.10) Lors de cette inspection, il a été remarqué que le sous-sol a différents niveaux de plancher, c'est qui n'était pas signalé aux plans de l'agrandissement (1994).</p> <p>C : Suivant les constats, nous recommandons des travaux correctifs afin d'assurer l'accessibilité et réduire le risque de chute et blessure.</p>

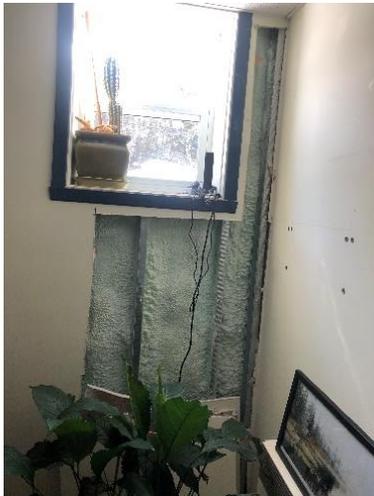
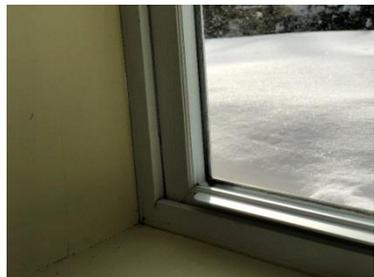
<p>H3.11) Lors de l'inspection, le propriétaire nous a signifié avoir des problèmes de condensation et d'eau. BG constate que les fenêtres du sous-sol sont installées trop à l'extérieur.</p> <p>S: Afin de minimiser les pertes de chaleur, BG suggère son remplacement par des fenêtres avec des vitrages de type thermos.</p>
