BARRAGE DU LAC LOISELLE (X2181546)

ÉTUDE D'ÉVALUATION DE LA SÉCURITÉ

MUNICIPALITÉ DE SAINTE-ANNE-DES-LACS

VERSION FINALE

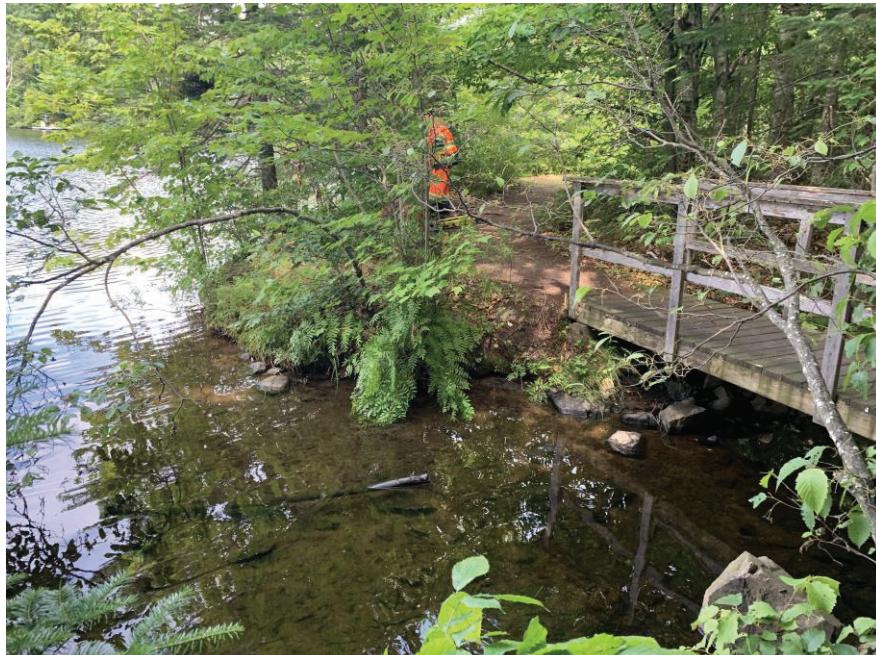
**Photo 6**

- largeur du déversoir relativement étroite par rapport aux débris potentiels;
- présence de branches et d'un tronc d'arbre observés en amont;
- passerelle au-dessus du déversoir pouvant occasionner ou favoriser une obstruction;
- site accessible en conditions de crues.

Bief amont et seuil du déversoir, extrémité ouest du barrage.

- procéder à l'enlèvement des arbres morts dans le bief amont du déversoir;
- corriger l'écoulement du déversoir en aval afin qu'il ne soit plus dirigé vers le pied aval de la digue en terre. Ce correctif devrait inclure le rehaussement, l'imperméabilisation et la protection contre l'érosion du mur guideau existant;
- procéder à un suivi de la condition de zone humide au pied aval de la digue en terre par le biais de visites plus fréquentes au site (ex : crue, étiage, automne).

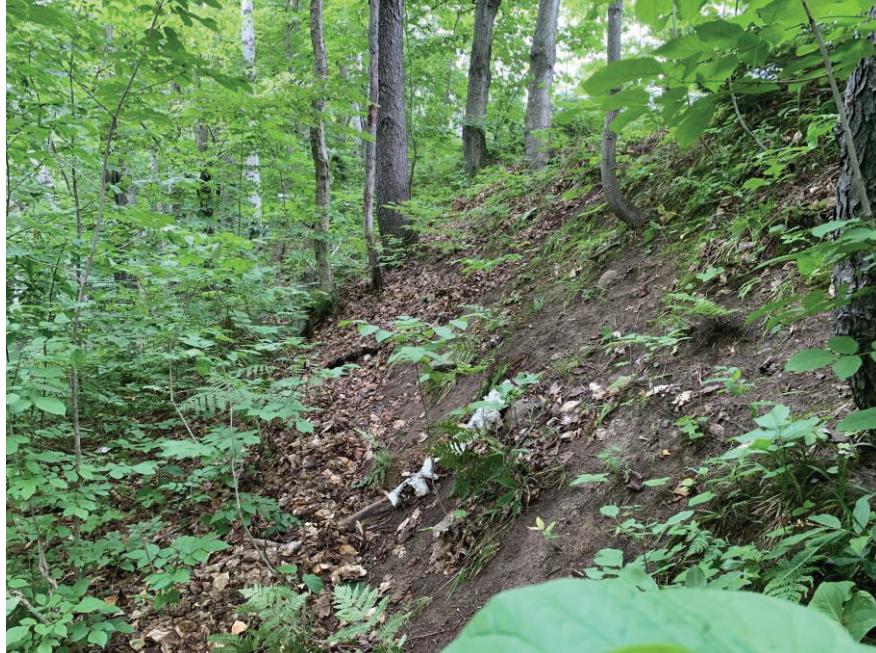
**Photo 19**

Décrochements et forte pente le long du parement aval.

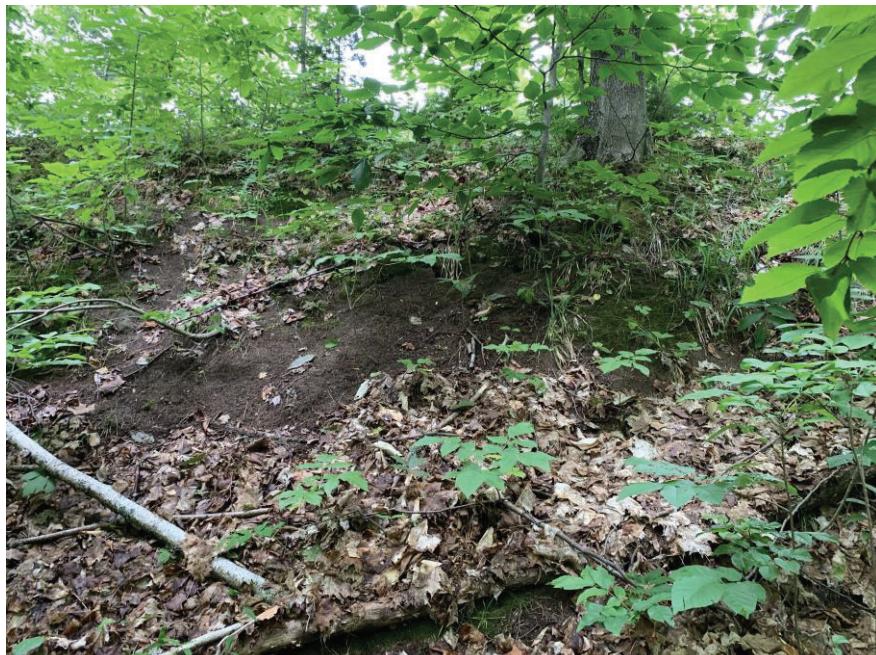
**Photo 20**

Zone de décrochement et sols dénudés au droit du parement aval.

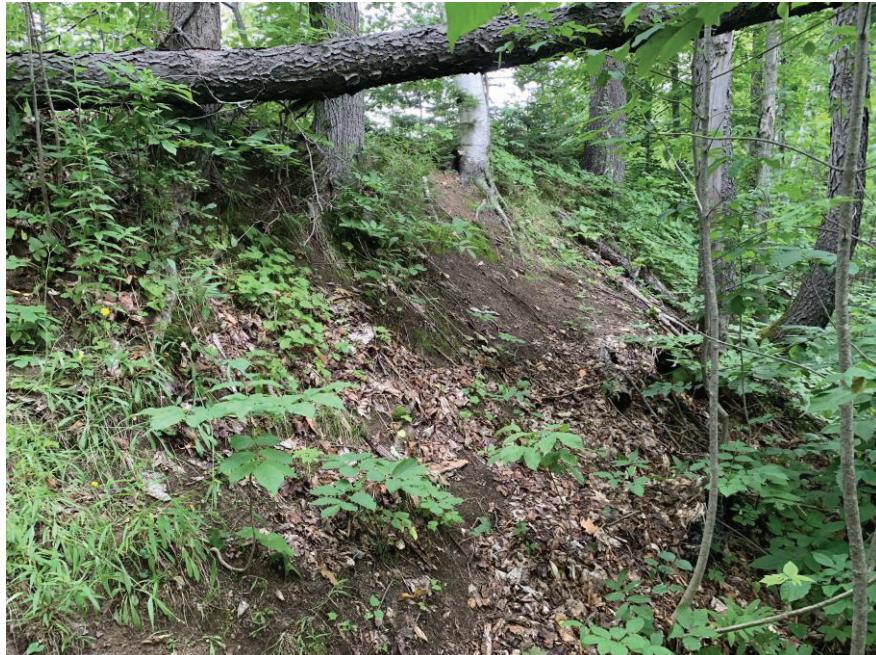
Photo 21 Zone de décrochement, sols et système racinaire partiellement dénudés, forte pente et présence d'arbres morts.

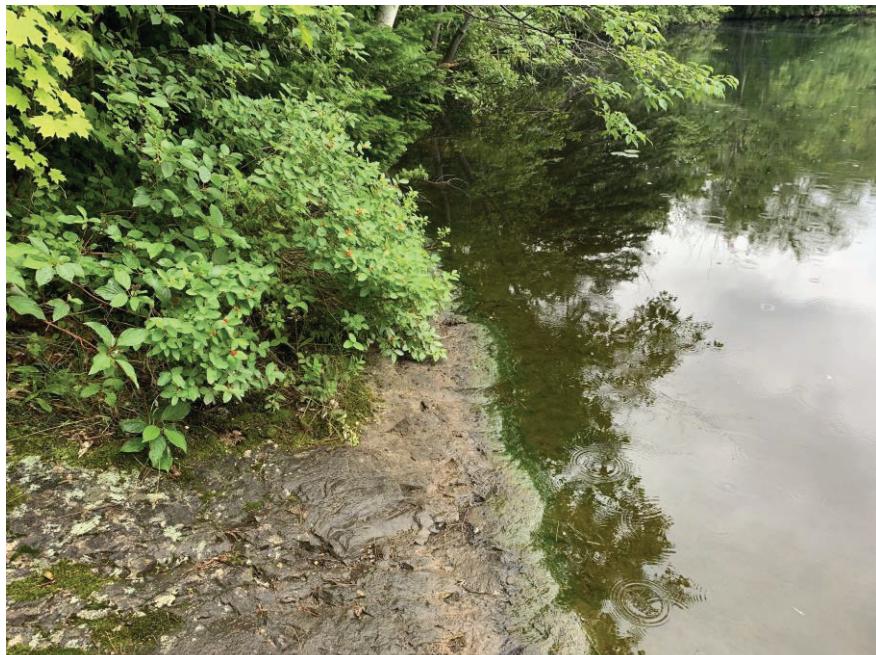
Photo 22 Roc apparent au droit du parement amont à proximité de la rive gauche (vue vers l'ouest)

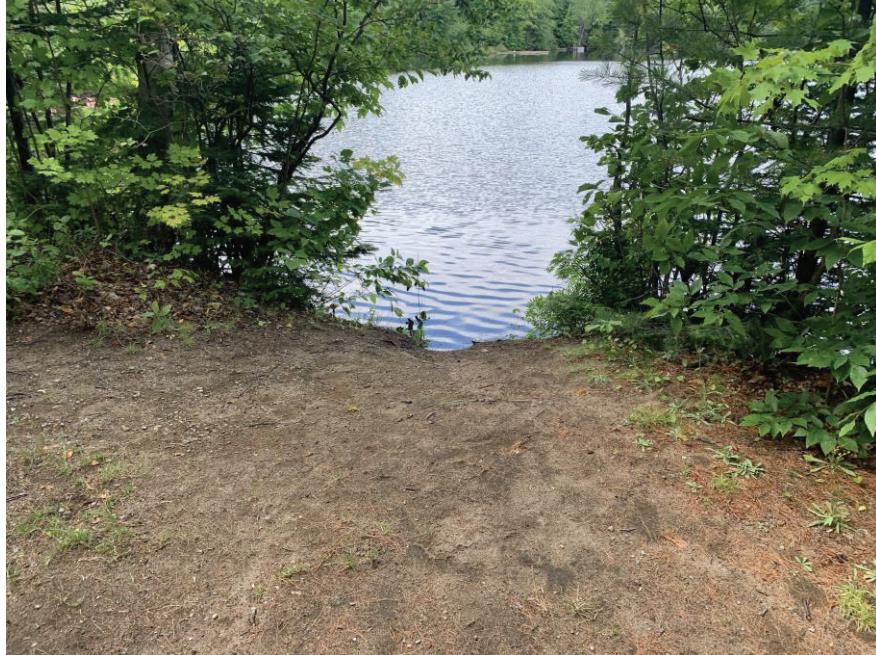
Photo 25 Activité anthropique (accès au lac) et zones d'érosion du parement et du haut de talus amont.

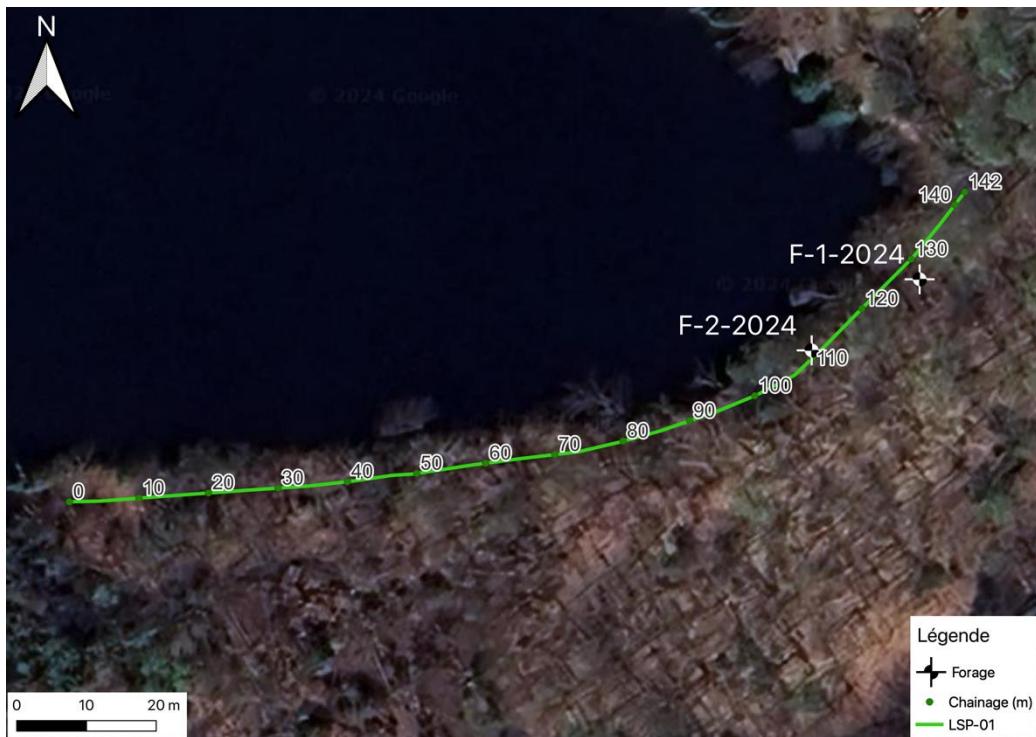
Figure 3 Emplacements des levés géophysiques et des forages géotechniques réalisés

Les forages géotechniques ont été effectués pendant la journée du 12 février 2024 et ont atteint des profondeurs de 2,57 et 5,13 m aux emplacements des forages F-1-2024 et F-2-2024, respectivement.

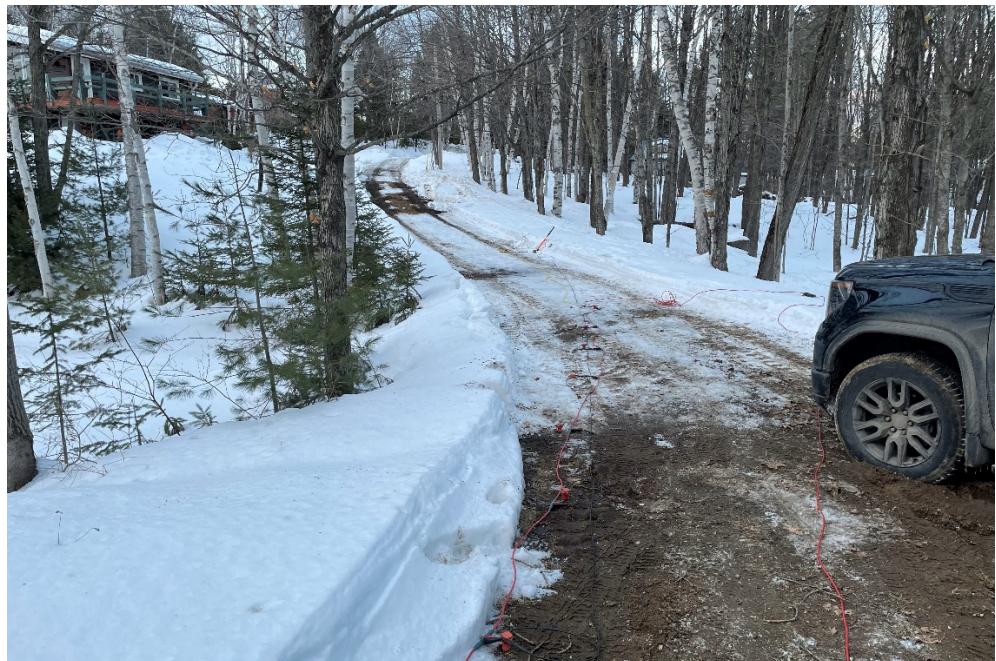
**Photo 2**

Fin de ligne LSP-01 – Vue vers le nord-est (2024-02-12)

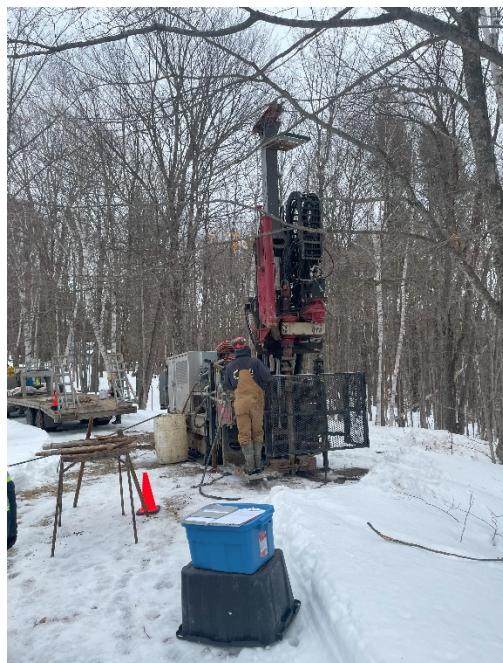
**Photo 4**

Réalisation du forage géotechnique F-1-2024 – vue vers l'est (2024-02-12)

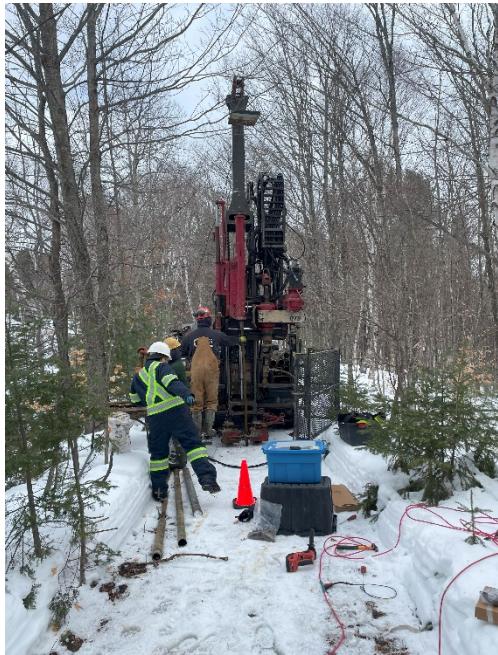
**Photo 5**

Réalisation du forage géotechnique F-2-2024 - vue vers l'ouest (2024-02-12)

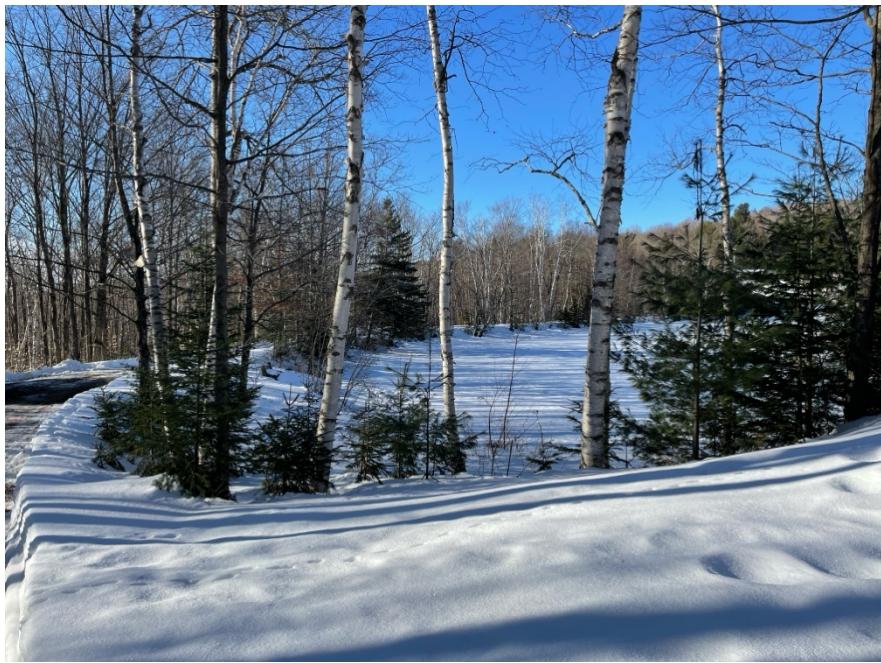
**Photo 6**

Digue à l'étude - vue vers le sud-ouest (2024-02-13)
